### ⑥大津観測井

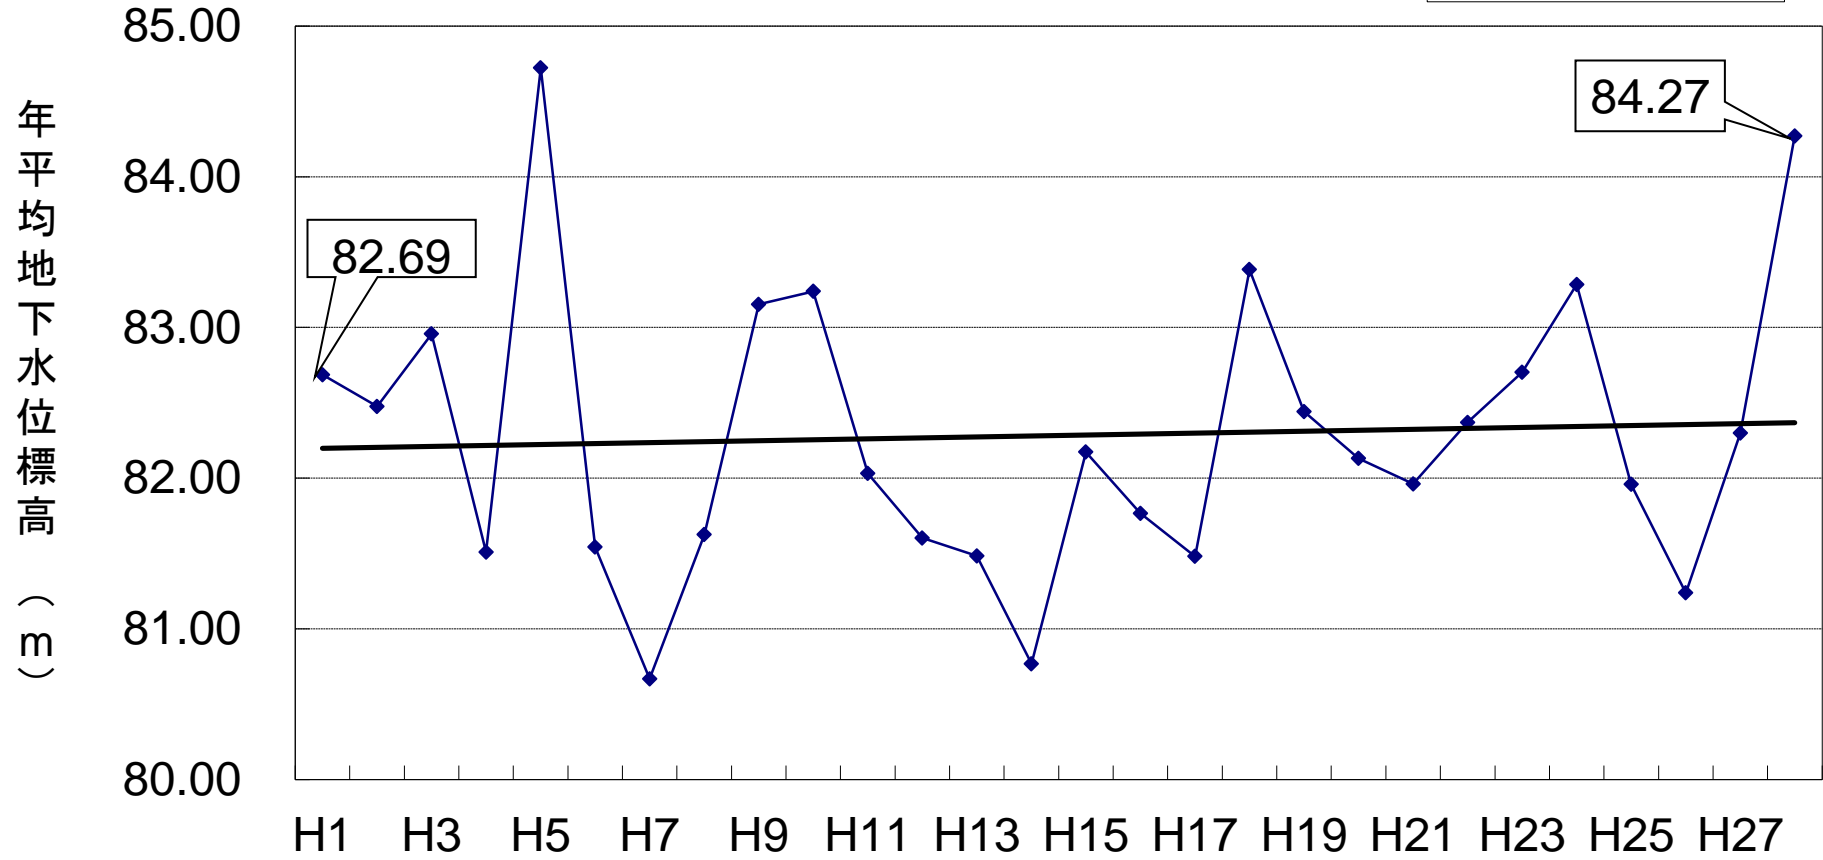
◆年平均地下水位  
 —トレンド(地下水位)

※ 熊本地震後に実施した井戸標高等の調査に基づき、  
 地震前後の水位を補正しています。  
 地震前:- 0.06 m 地震後:- 0.16 m
