⑧城南観測井

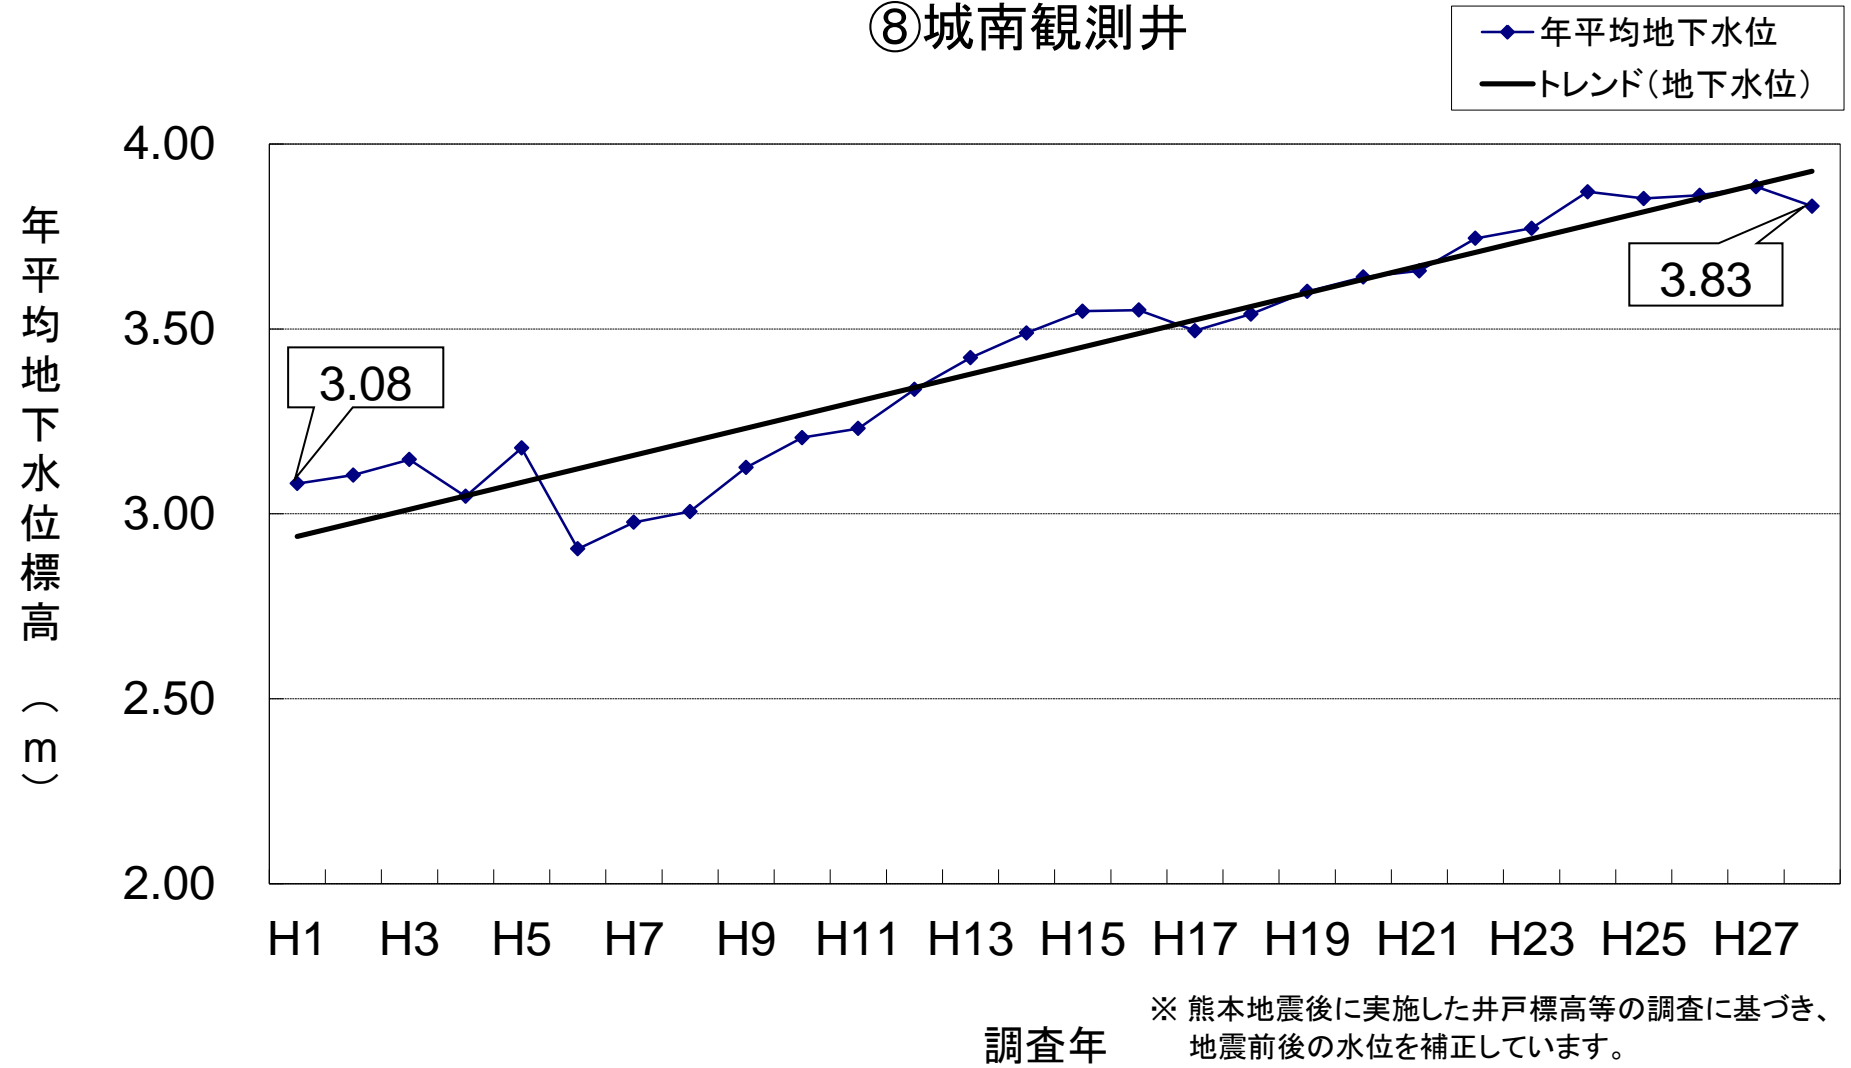
※ 熊本地震後に実施した井戸標高等の調査に基づき、地震前後の水位を補正しています。
地震前:+0.17 m 地震後:-0.08 m
