### ⑧城南観測井

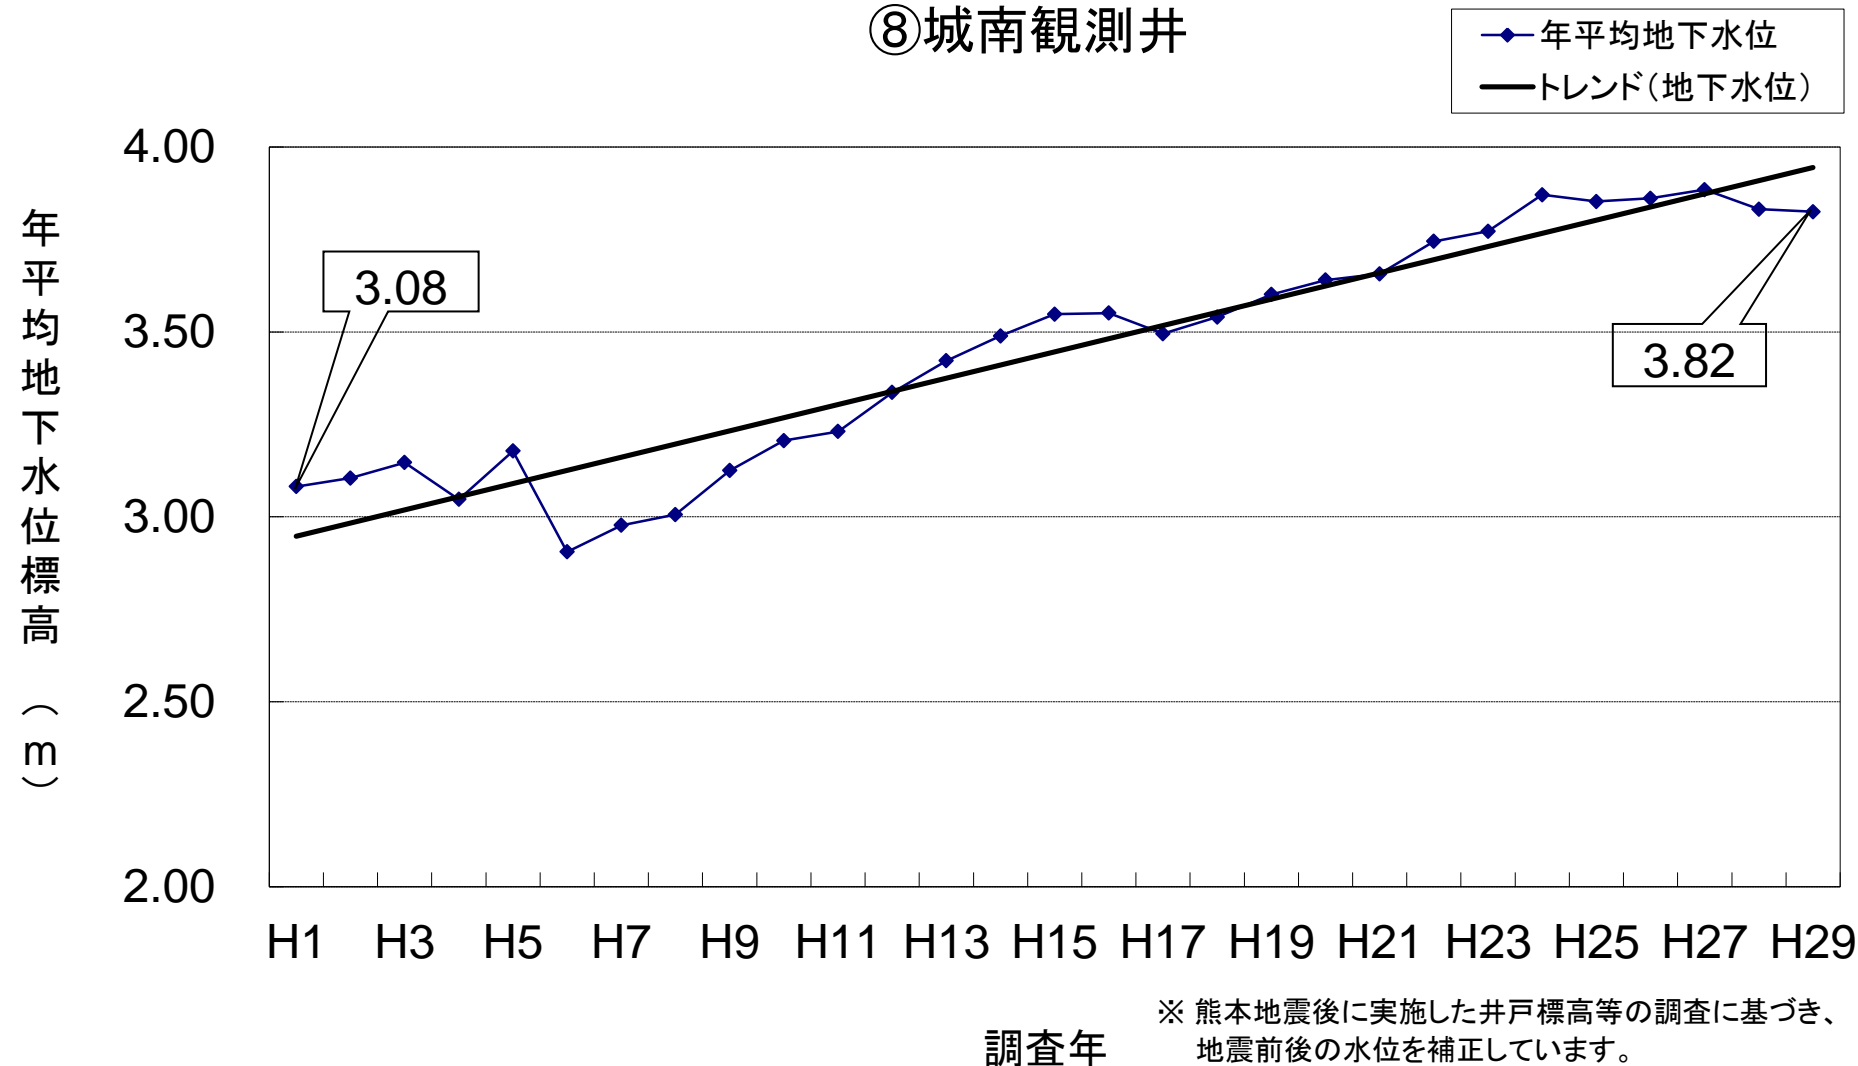
※ 熊本地震後に実施した井戸標高等の調査に基づき、地震前後の水位を補正しています。  
地震前: + 0.17 m 地震後: - 0.08 m
