# ⑱大福寺観測井

◆ 年平均地下水位  
— トレンド(地下水位)

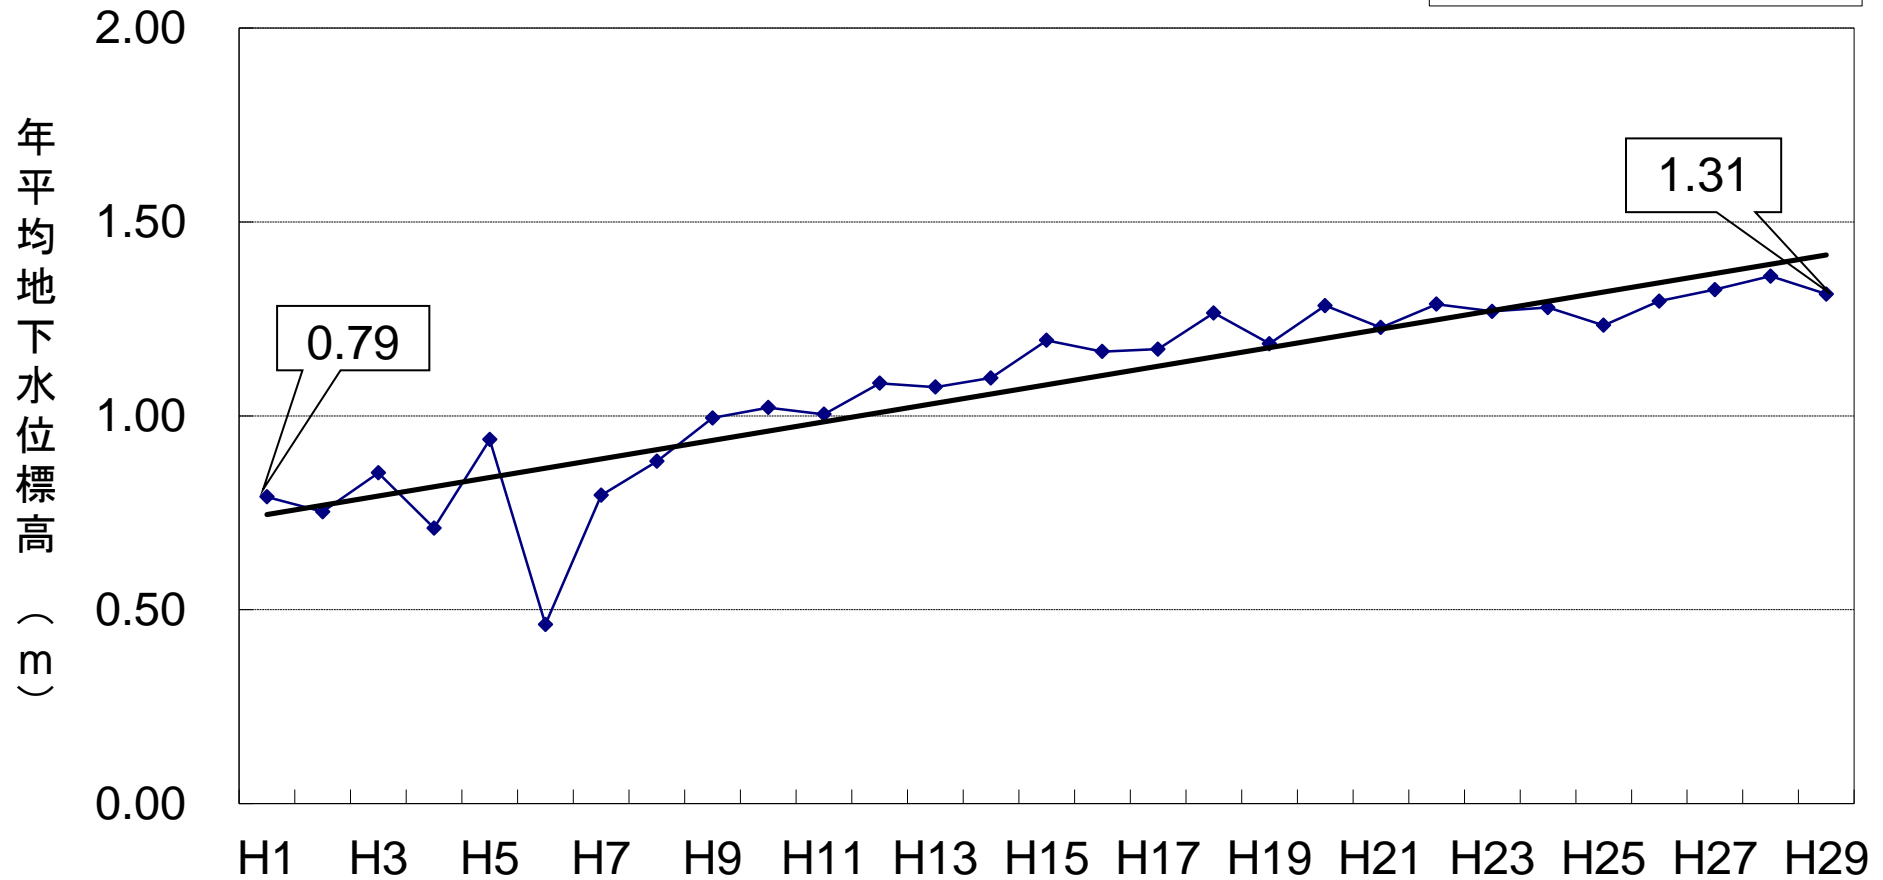
※ 熊本地震後に実施した井戸標高等の調査に基づき、地震前後の水位を補正しています。  
地震前:+0.24 m 地震後:+0.22 m
