# ⑳永碓観測井

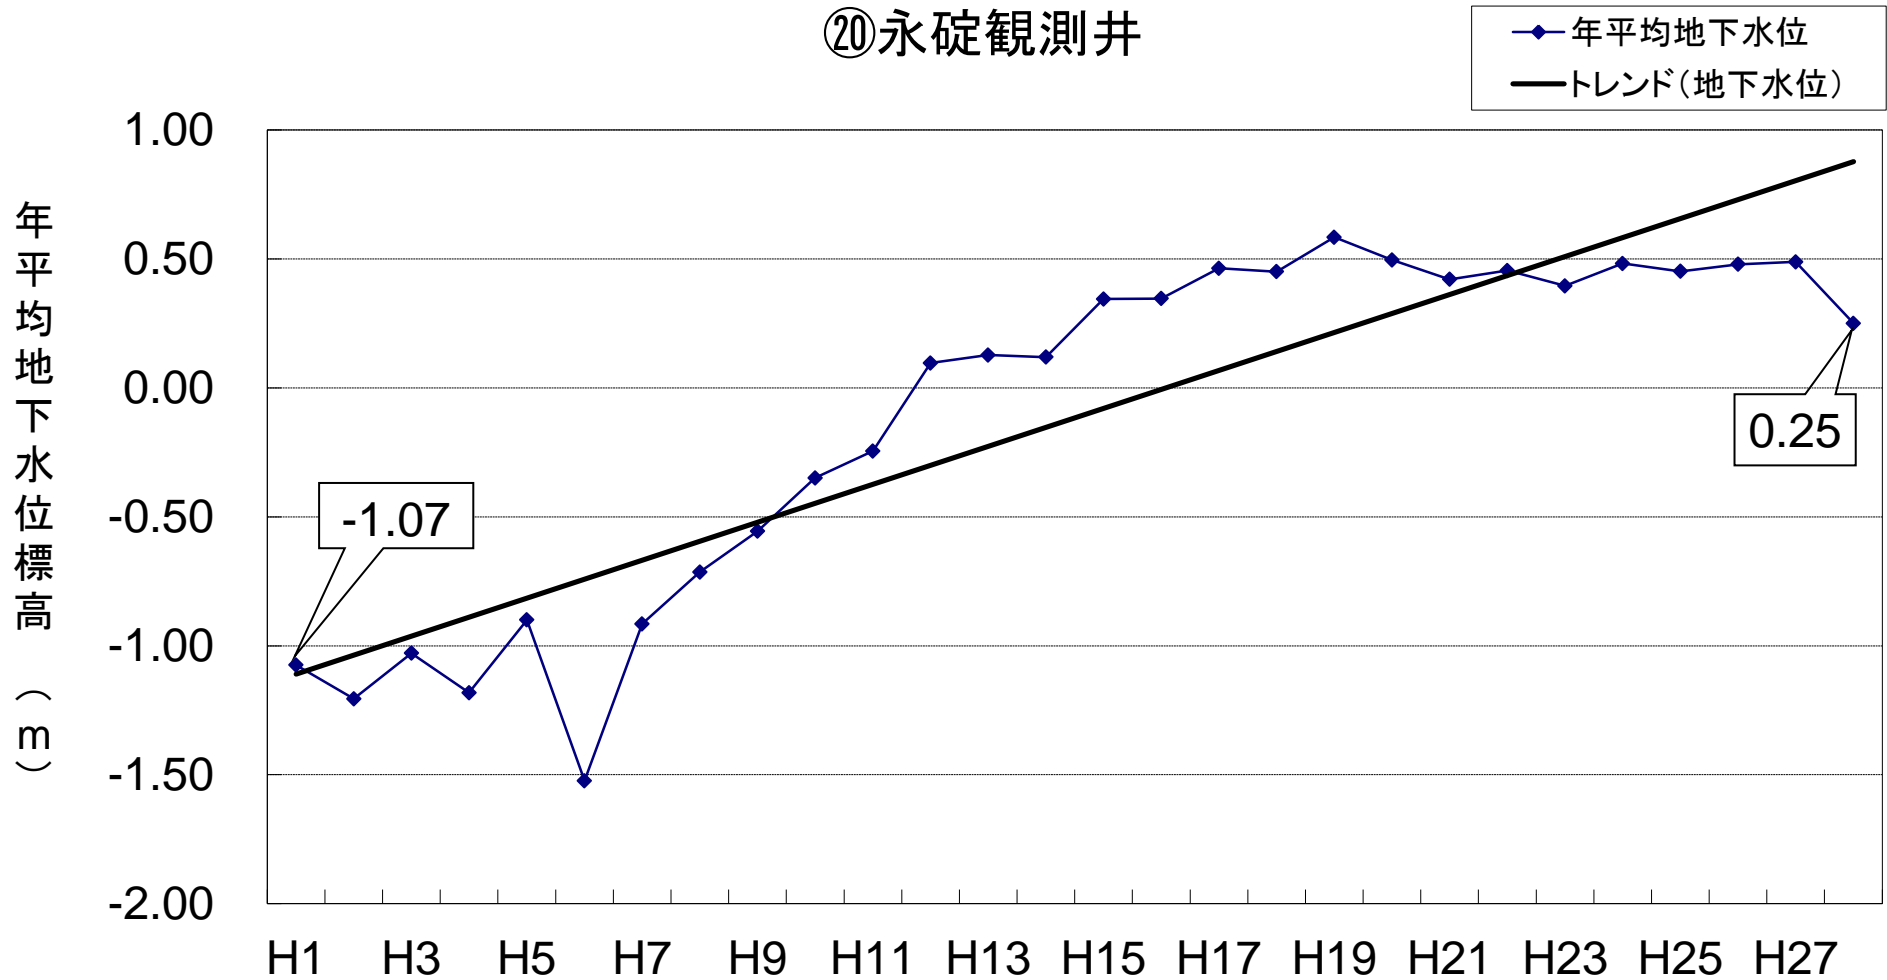
※ 熊本地震後に実施した井戸標高等の調査に基づき、地震前後の水位を補正しています。  
地震前:+0.21 m 地震後:+0.20 m
