# ㊸ 蔵満観測井

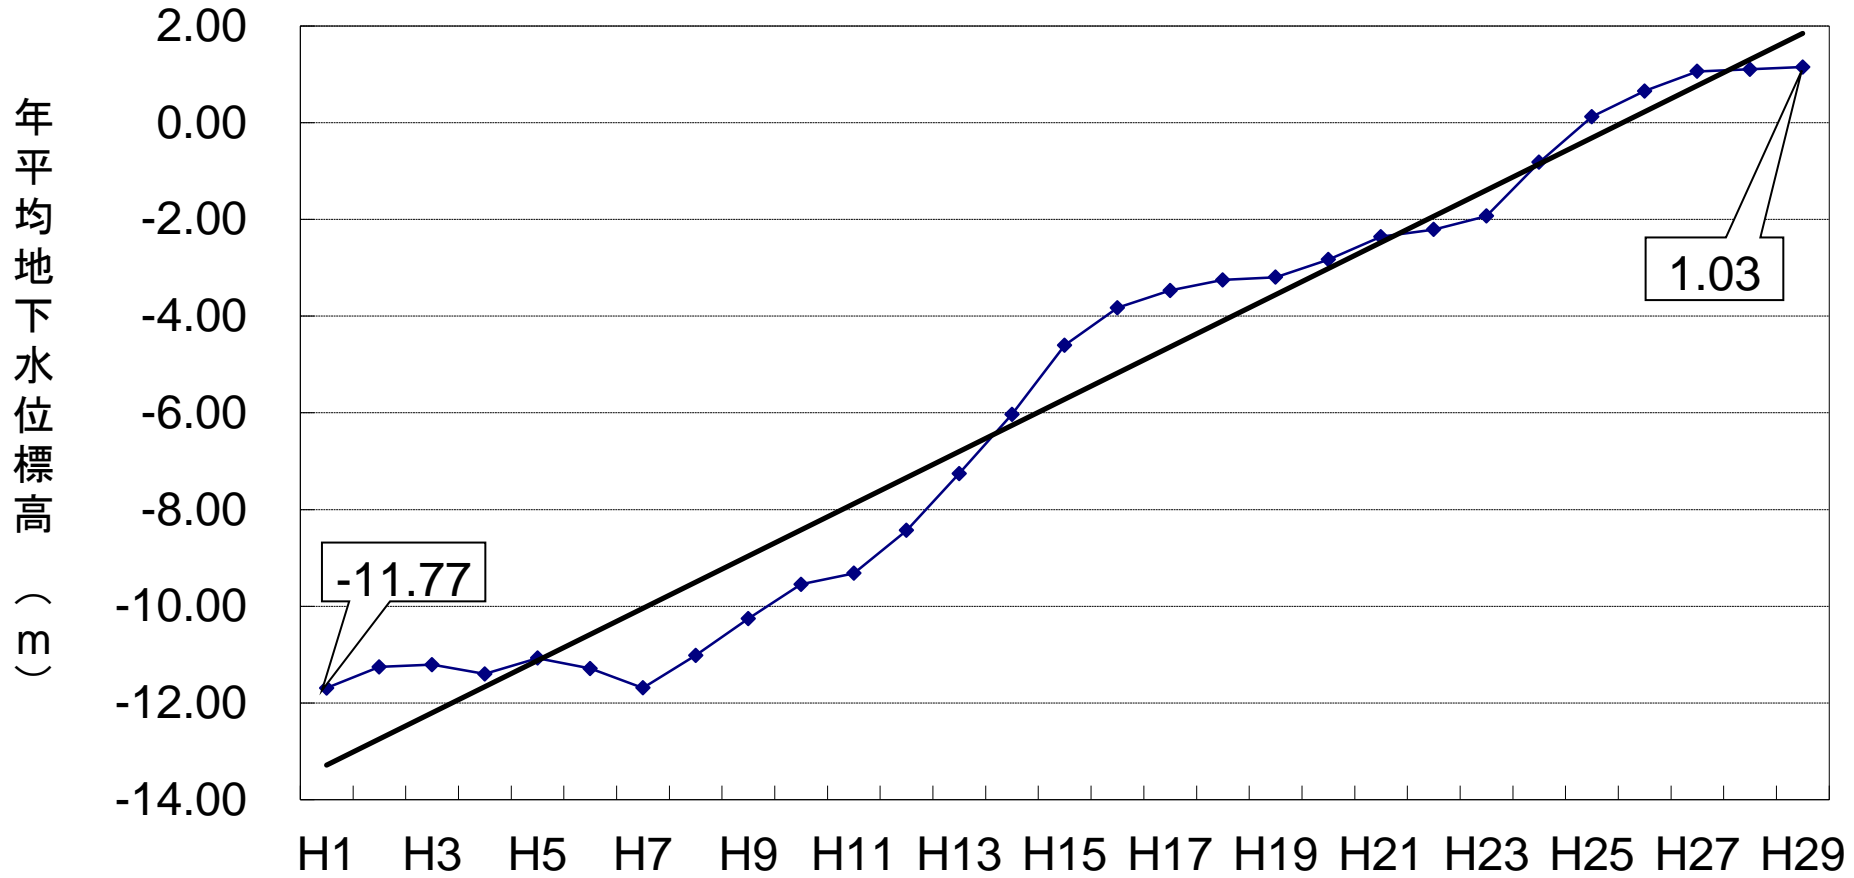
※ 熊本地震後に実施した井戸標高等の調査に基づき、地震前後の水位を補正しています。  
地震前: + 0.08 m    地震後: + 0.08 m
