⑤ 菊陽観測井

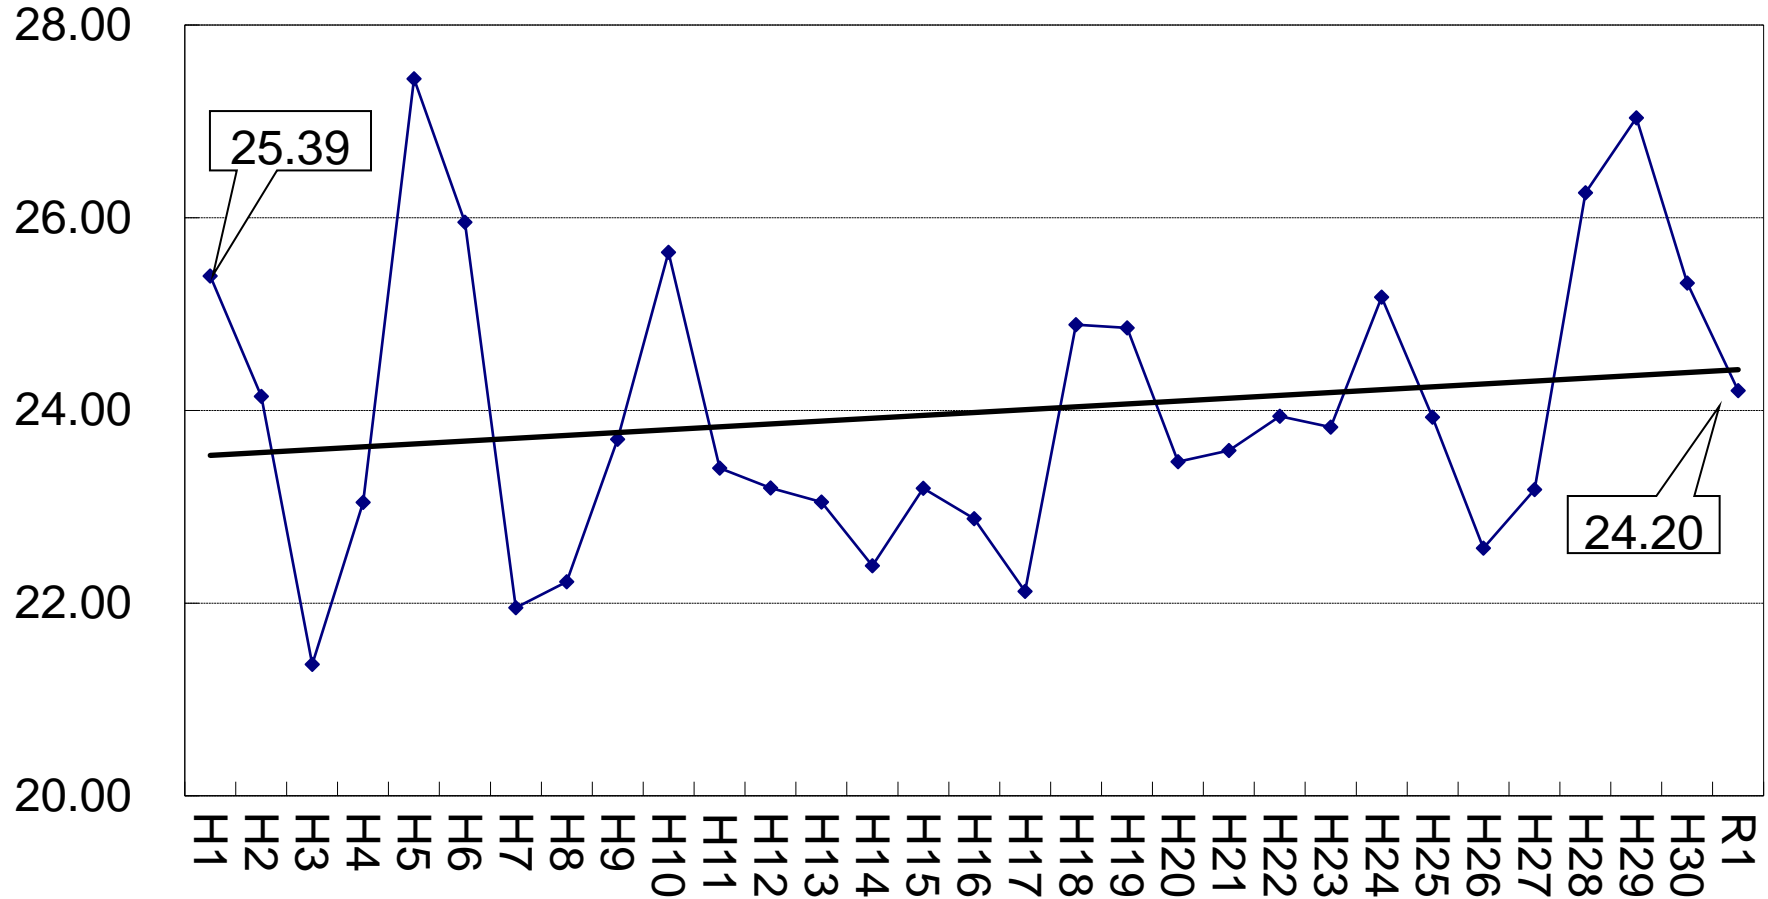
年平均地下水位標高 (m)

※ 熊本地震後に実施した井戸標高等の調査に基づき、地震前後の水位を補正しています。
地震前:- 0.01 m 地震後:- 0.46 m
