⑱大福寺観測井

◆ 年平均地下水位
 — トレンド(地下水位)

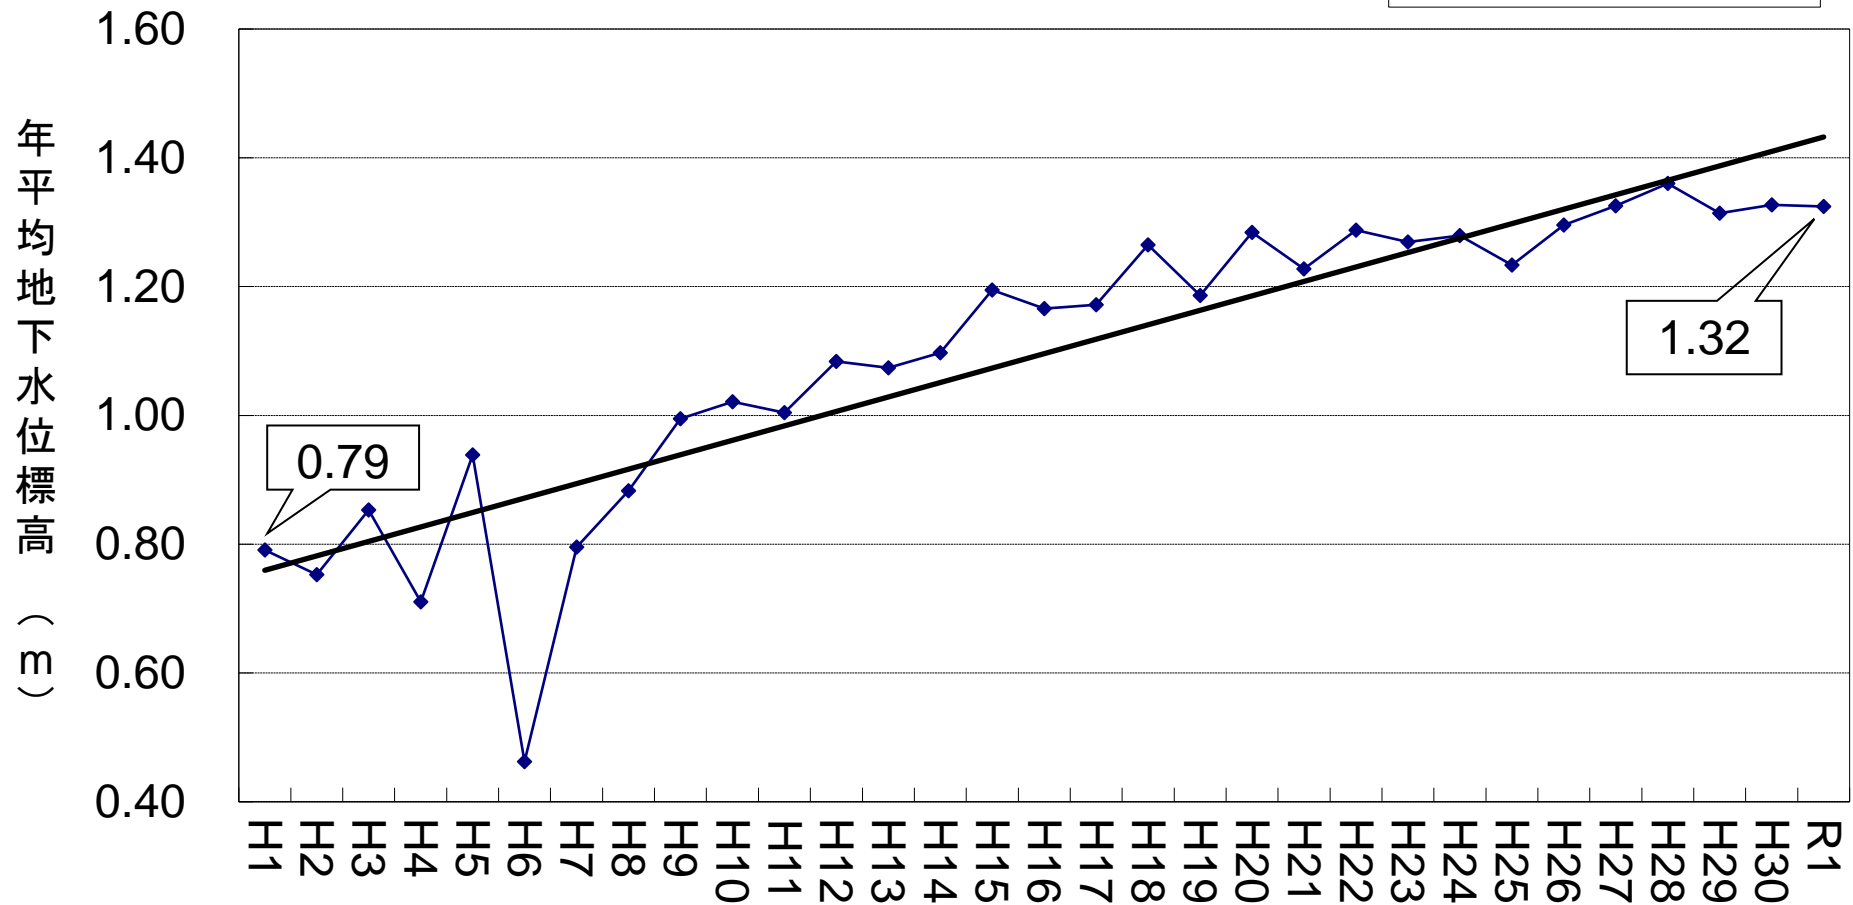
※ 熊本地震後に実施した井戸標高等の調査に基づき、地震前後の水位を補正しています。
 地震前: +0.24 m 地震後: +0.22 m
