⑳永碓観測井

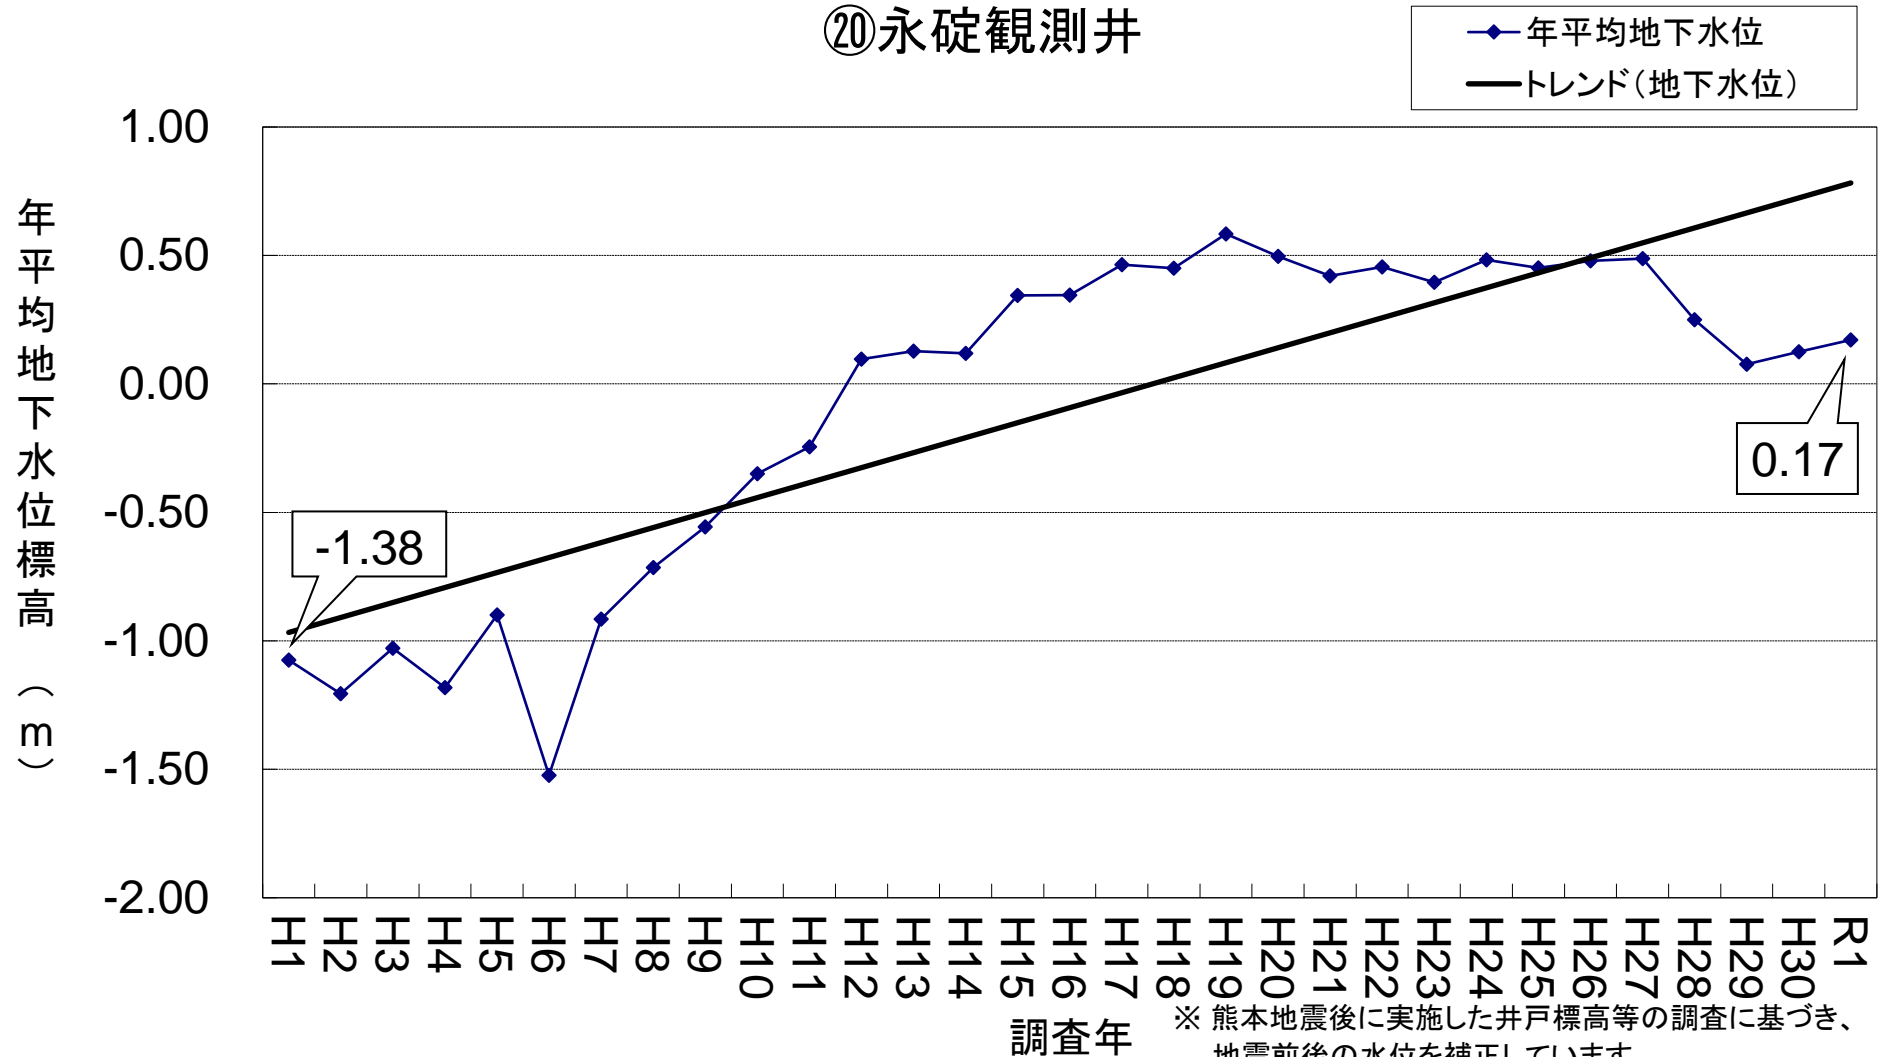
※ 熊本地震後に実施した井戸標高等の調査に基づき、地震前後の水位を補正しています。
 地震前: +0.21 m 地震後: +0.20 m
