②7 長洲観測井

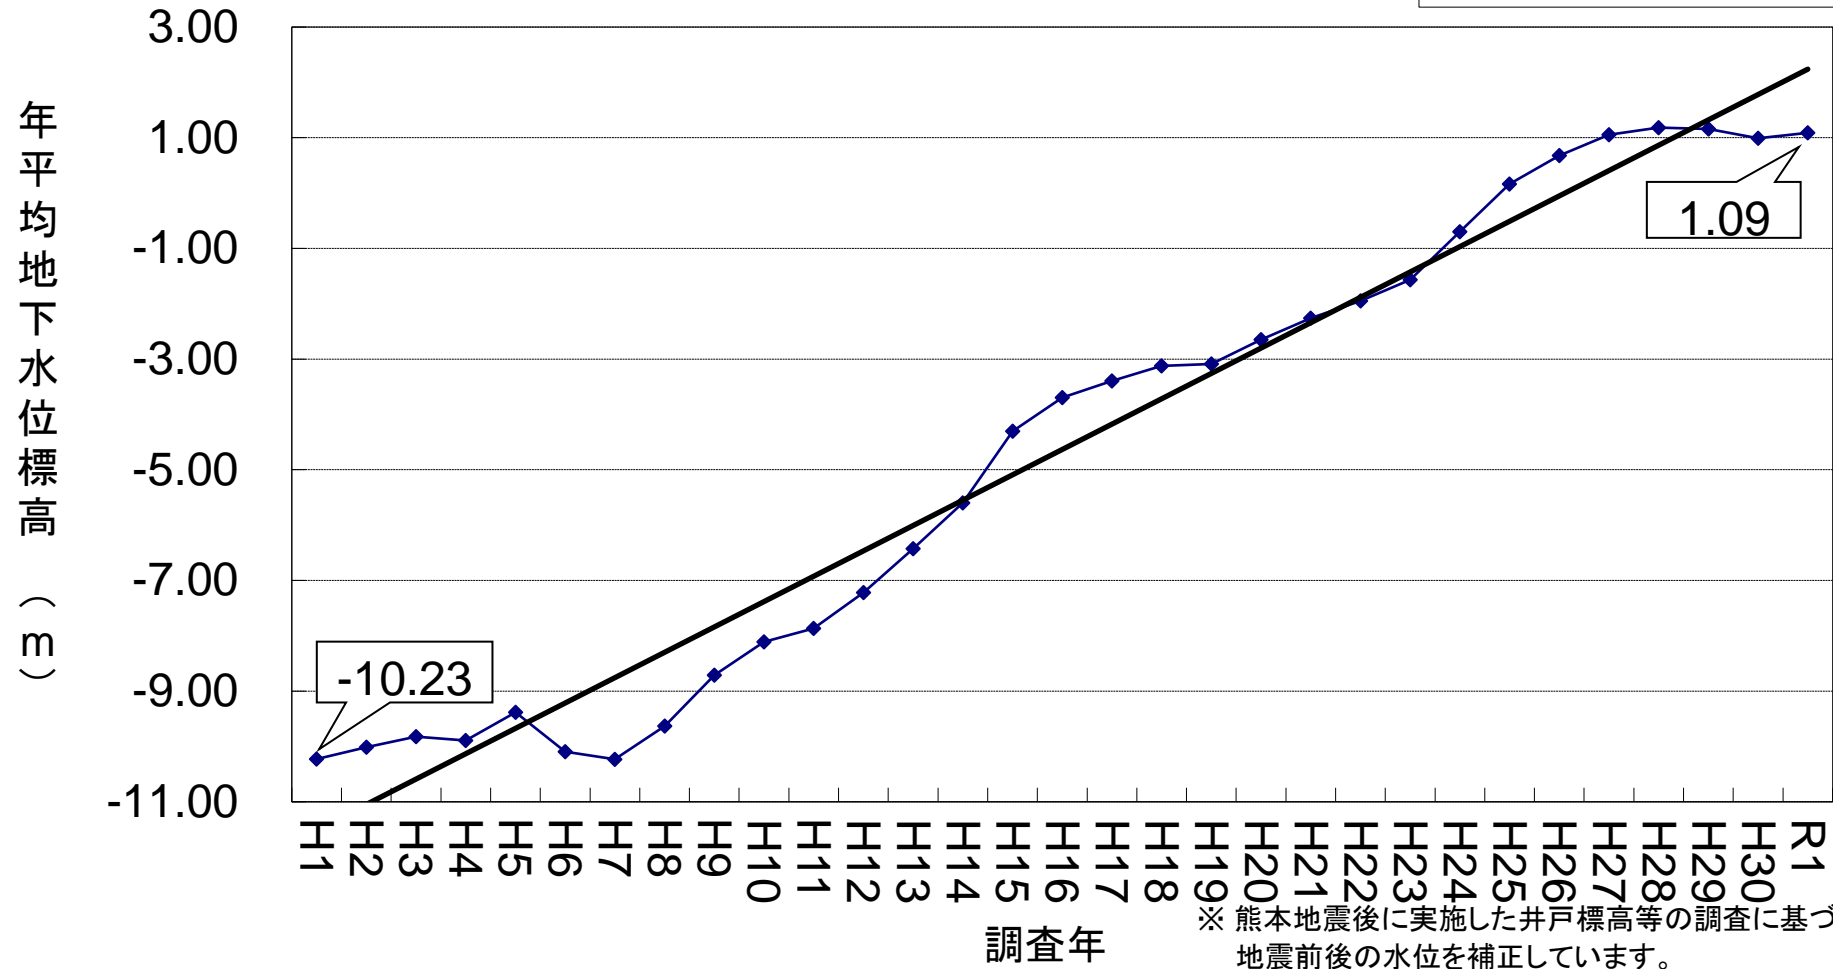
※ 熊本地震後に実施した井戸標高等の調査に基づき、地震前後の水位を補正しています。
地震前: -0.82 m 地震後: -0.85 m
