# ①水前寺観測井

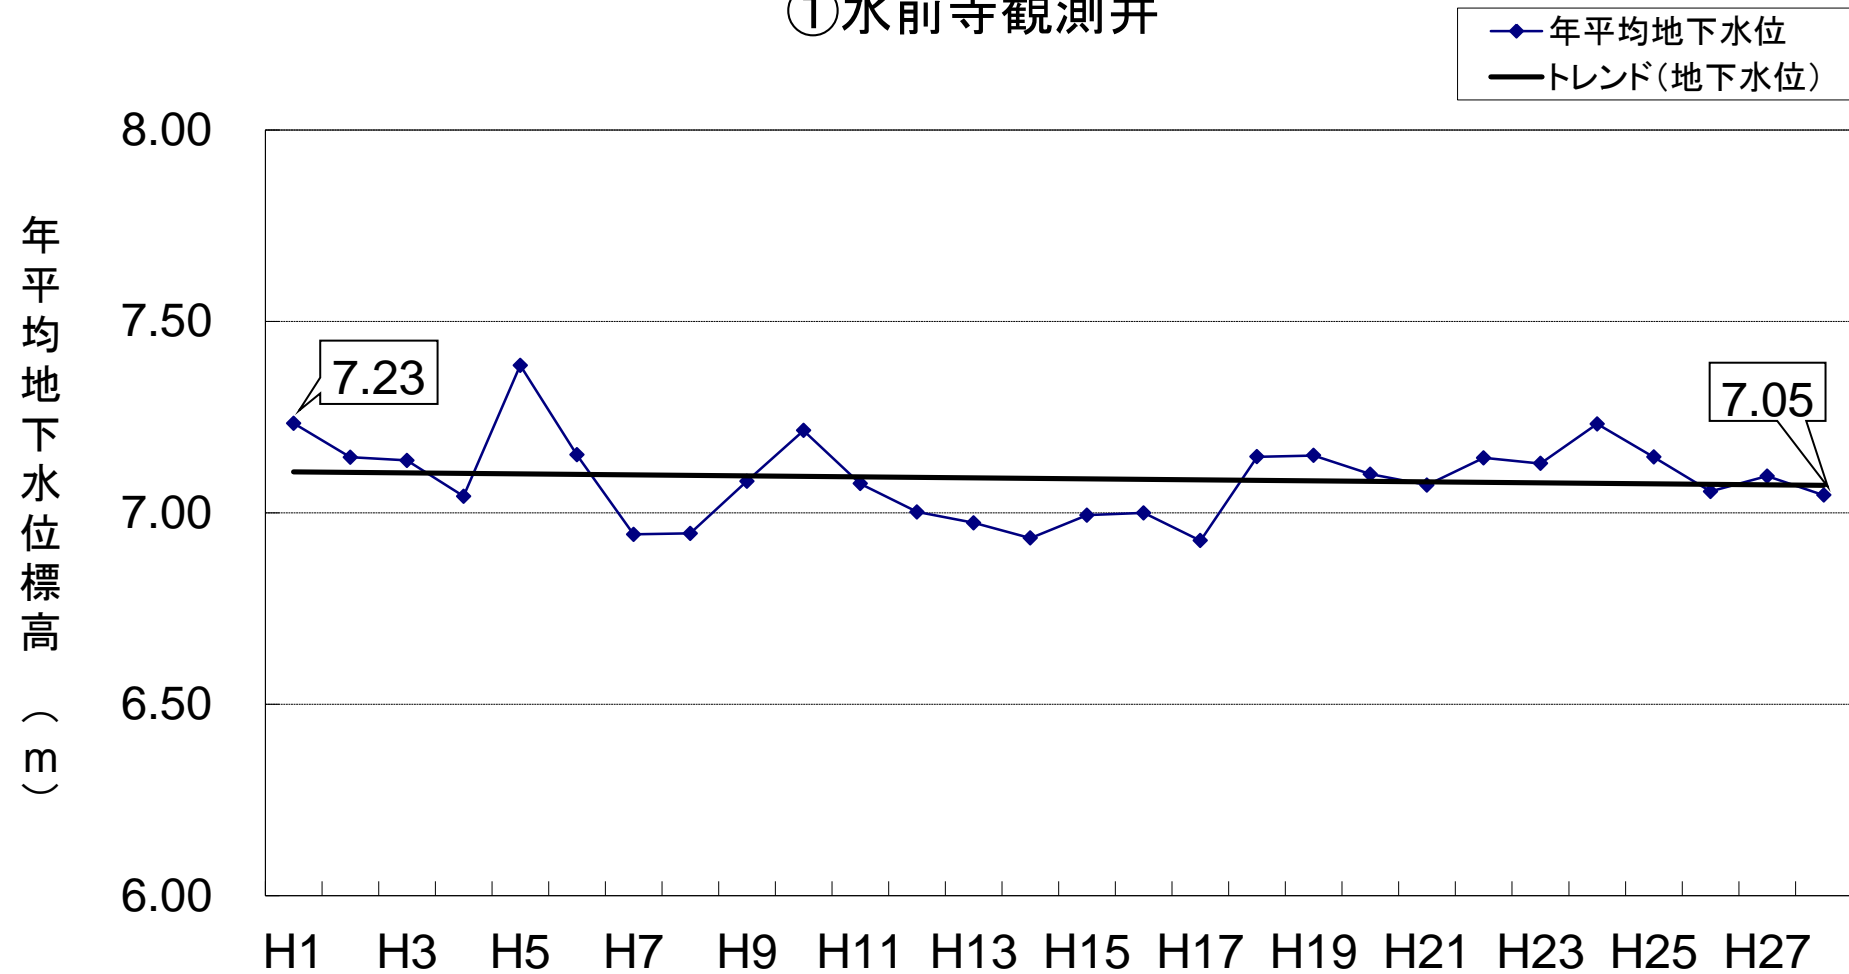
※ 熊本地震後に実施した井戸標高等の調査に基づき、地震前後の水位を補正しています。  
地震前:+0.17 m 地震後:-0.04m
