## ②合志観測井

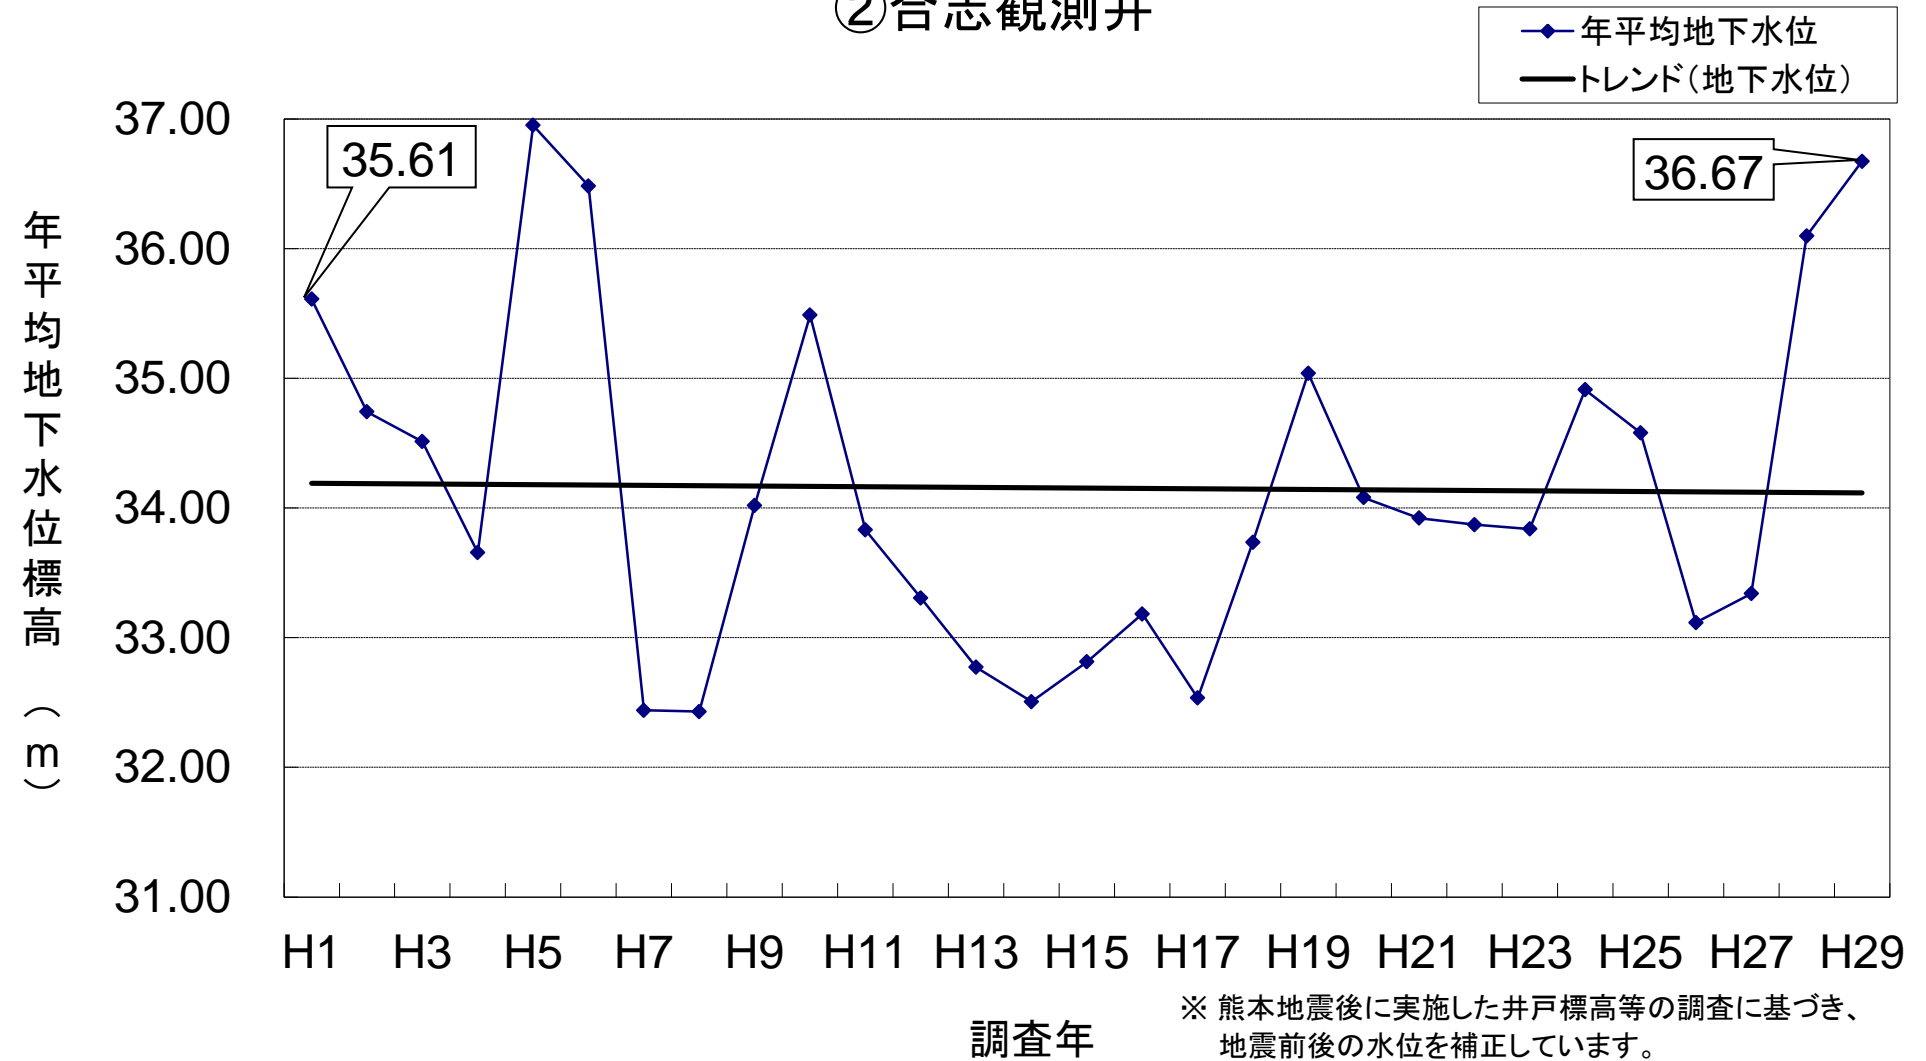
※ 熊本地震後に実施した井戸標高等の調査に基づき、地震前後の水位を補正しています。  
地震前:+ 0.28 m 地震後:+0.17 m
