⑤菊陽観測井

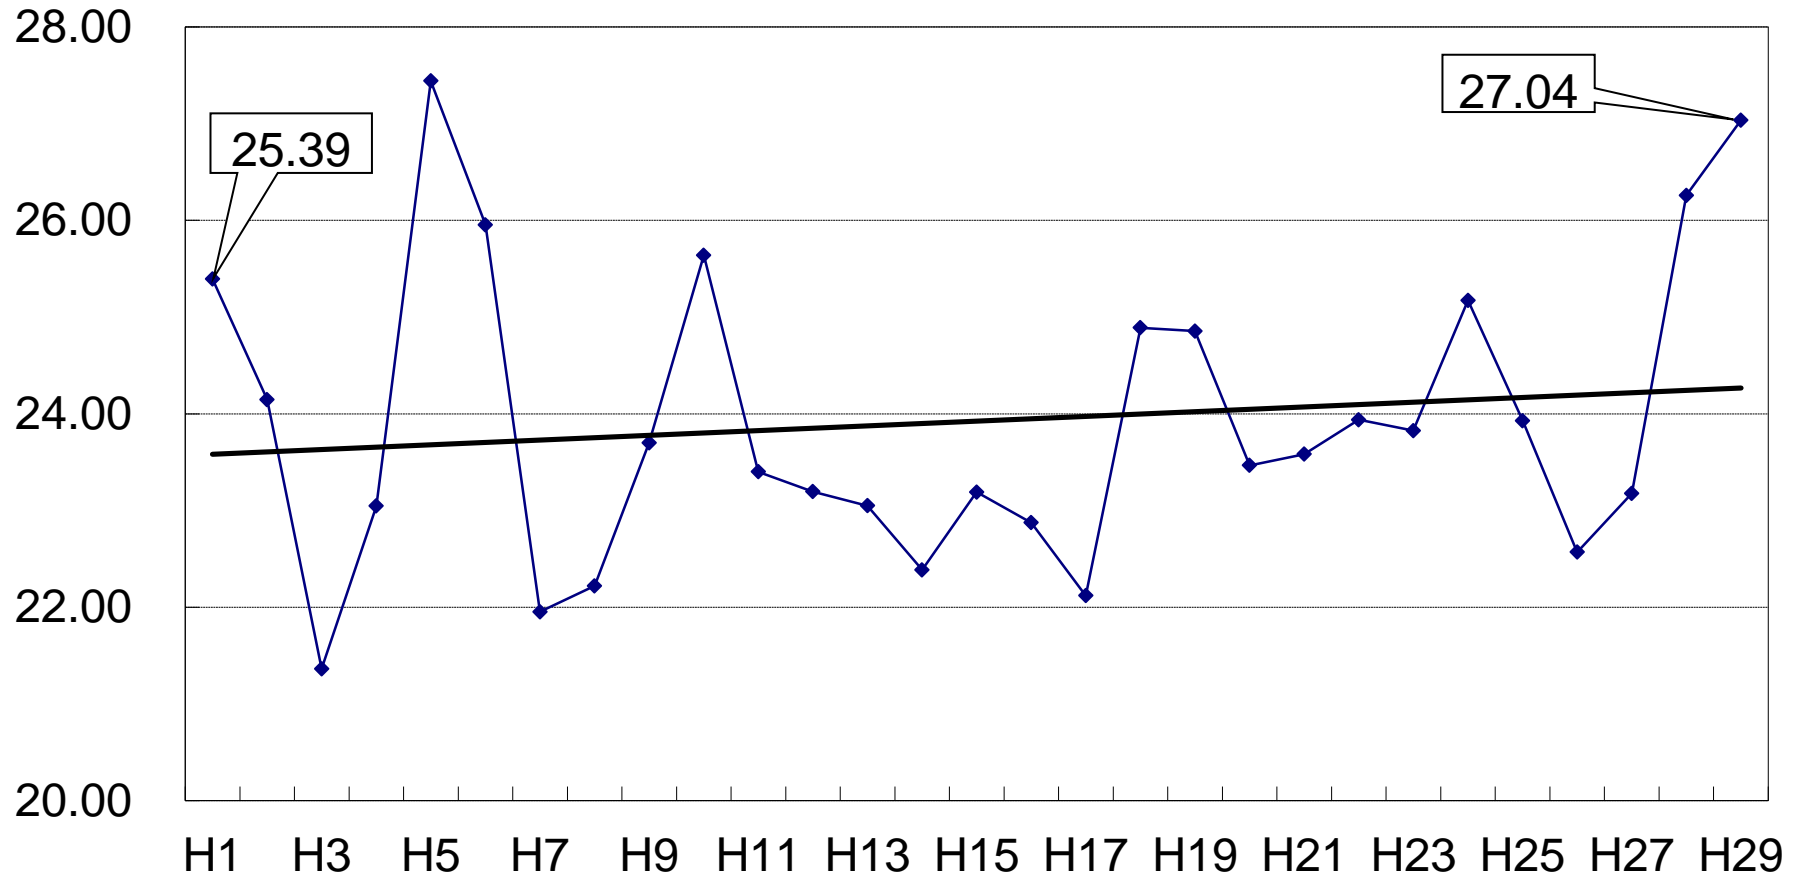
年平均地下水水位標高 (m)

調査年

※ 熊本地震後に実施した井戸標高等の調査に基づき、地震前後の水位を補正しています。
地震前:- 0.01 m 地震後:- 0.46 m
