⑦植木観測井

◆ 年平均地下水位
 — トレンド(地下水位)

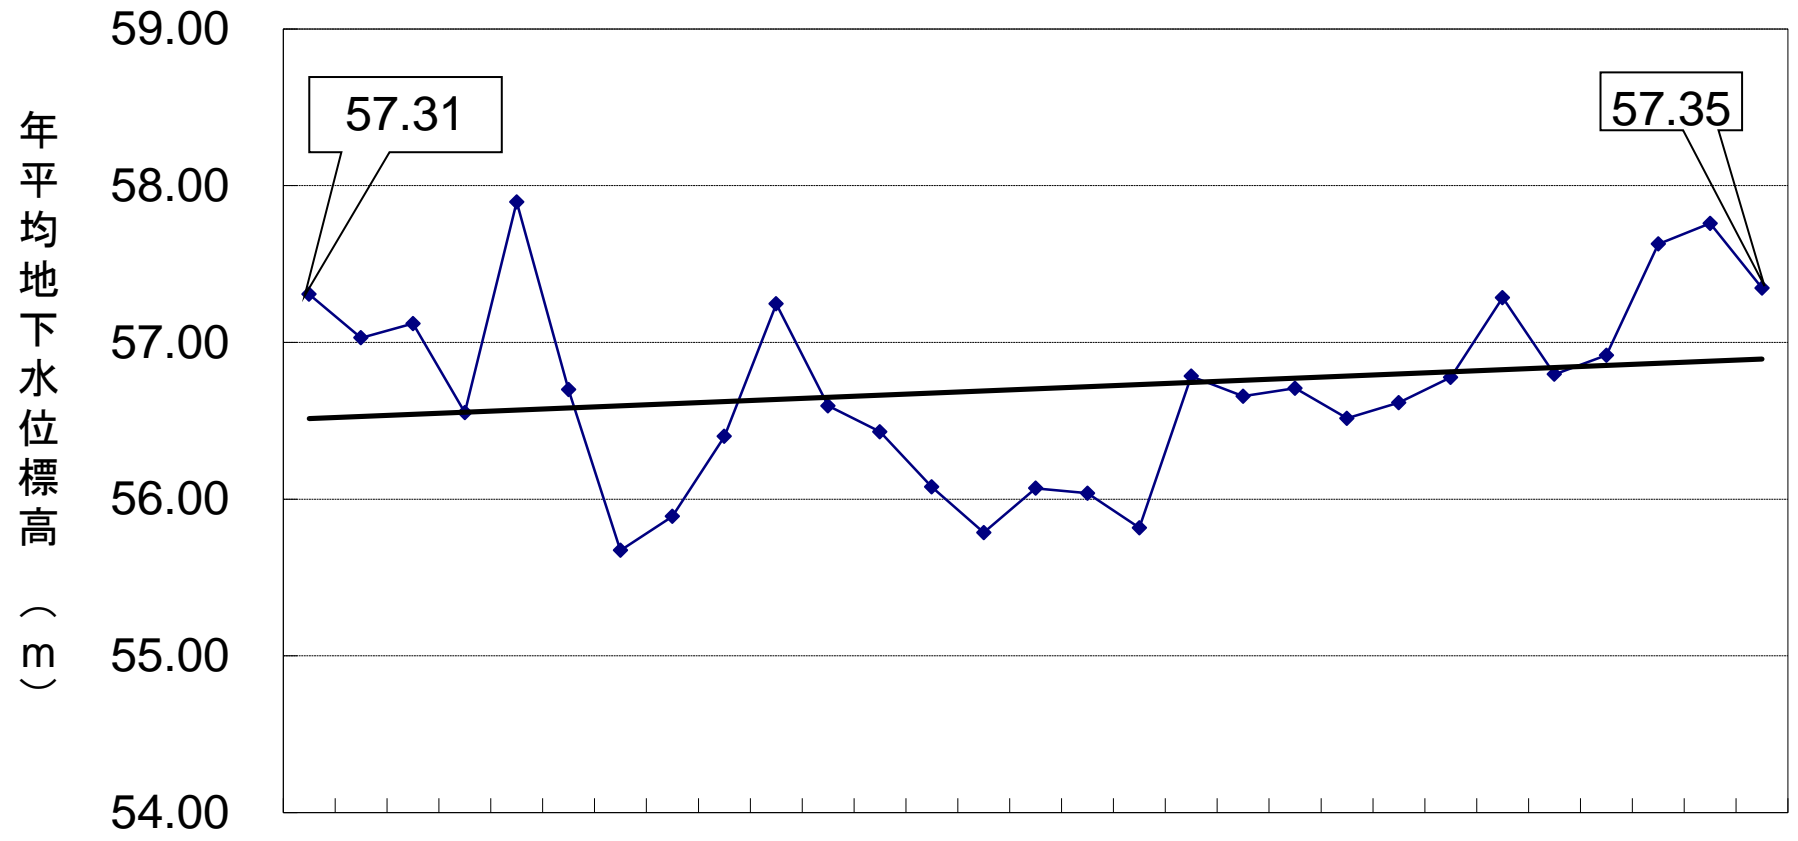
※ 熊本地震後に実施した井戸標高等の調査に基づき、
 地震前後の水位を補正しています。
 地震前:+0.15 m 地震後:+0.15 m
