⑩益城観測井

◆ 年平均地下水位
— トレンド(地下水位)

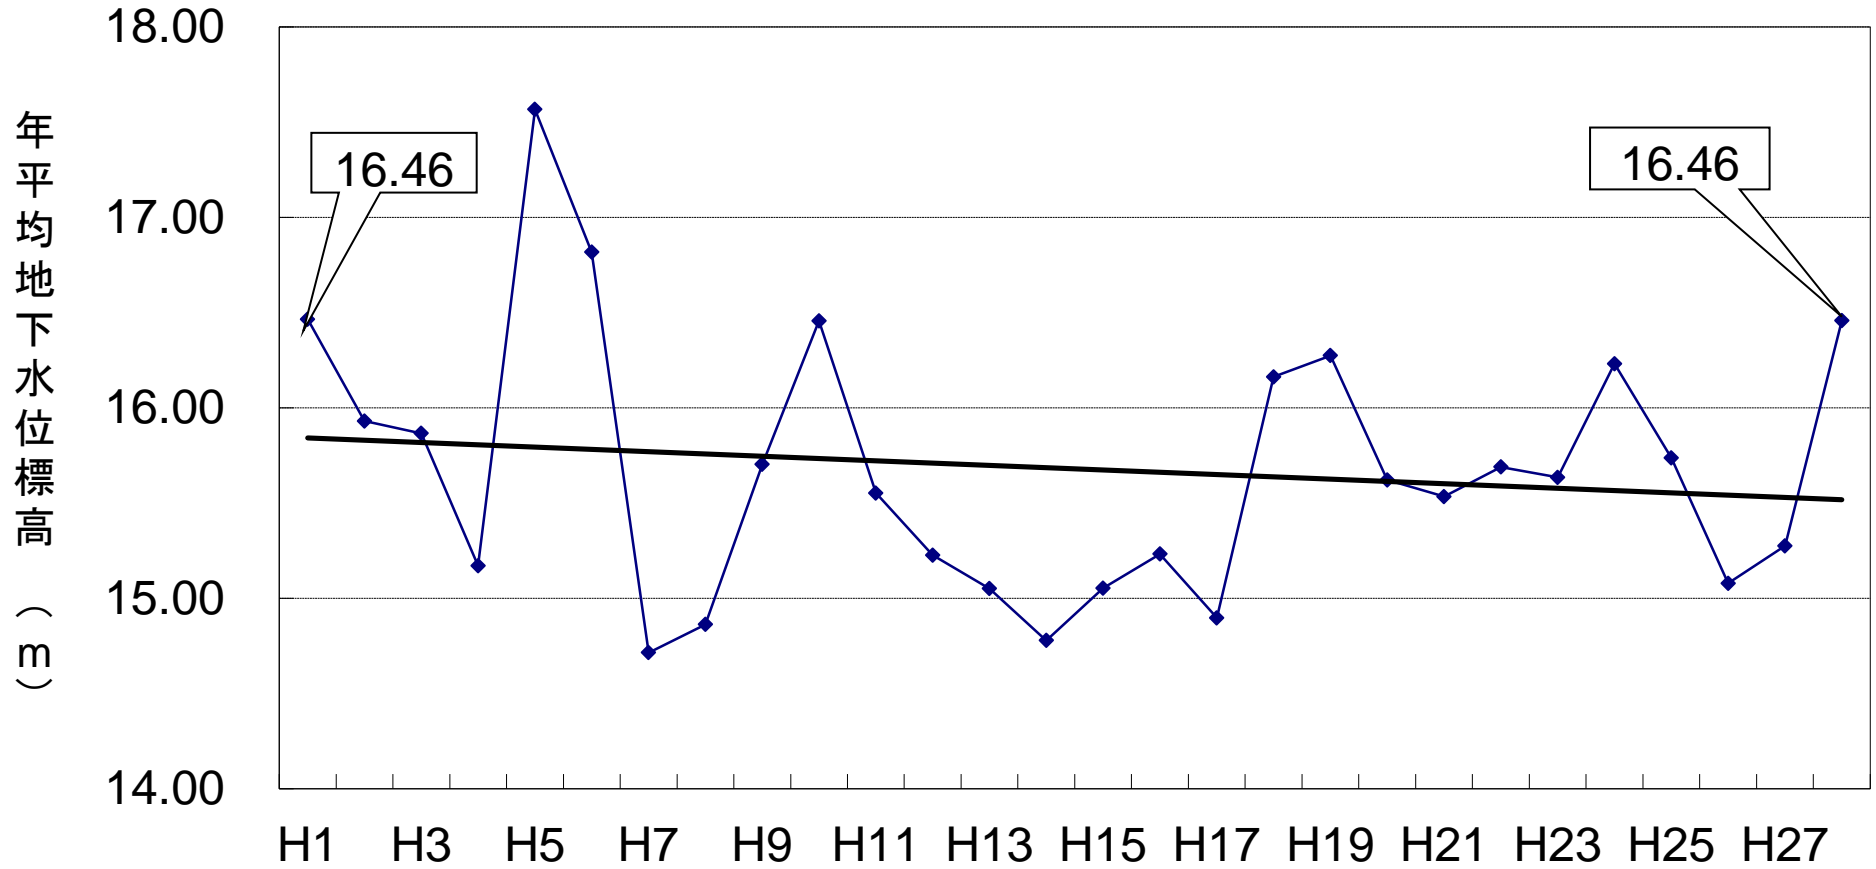
※ 熊本地震後に実施した井戸標高等の調査に基づき、地震前後の水位を補正しています。
地震前:- 0.94 m 地震後:- 1.59 m
