# ⑪ 菊池観測井

◆ 年平均地下水位  
— トレンド(地下水位)

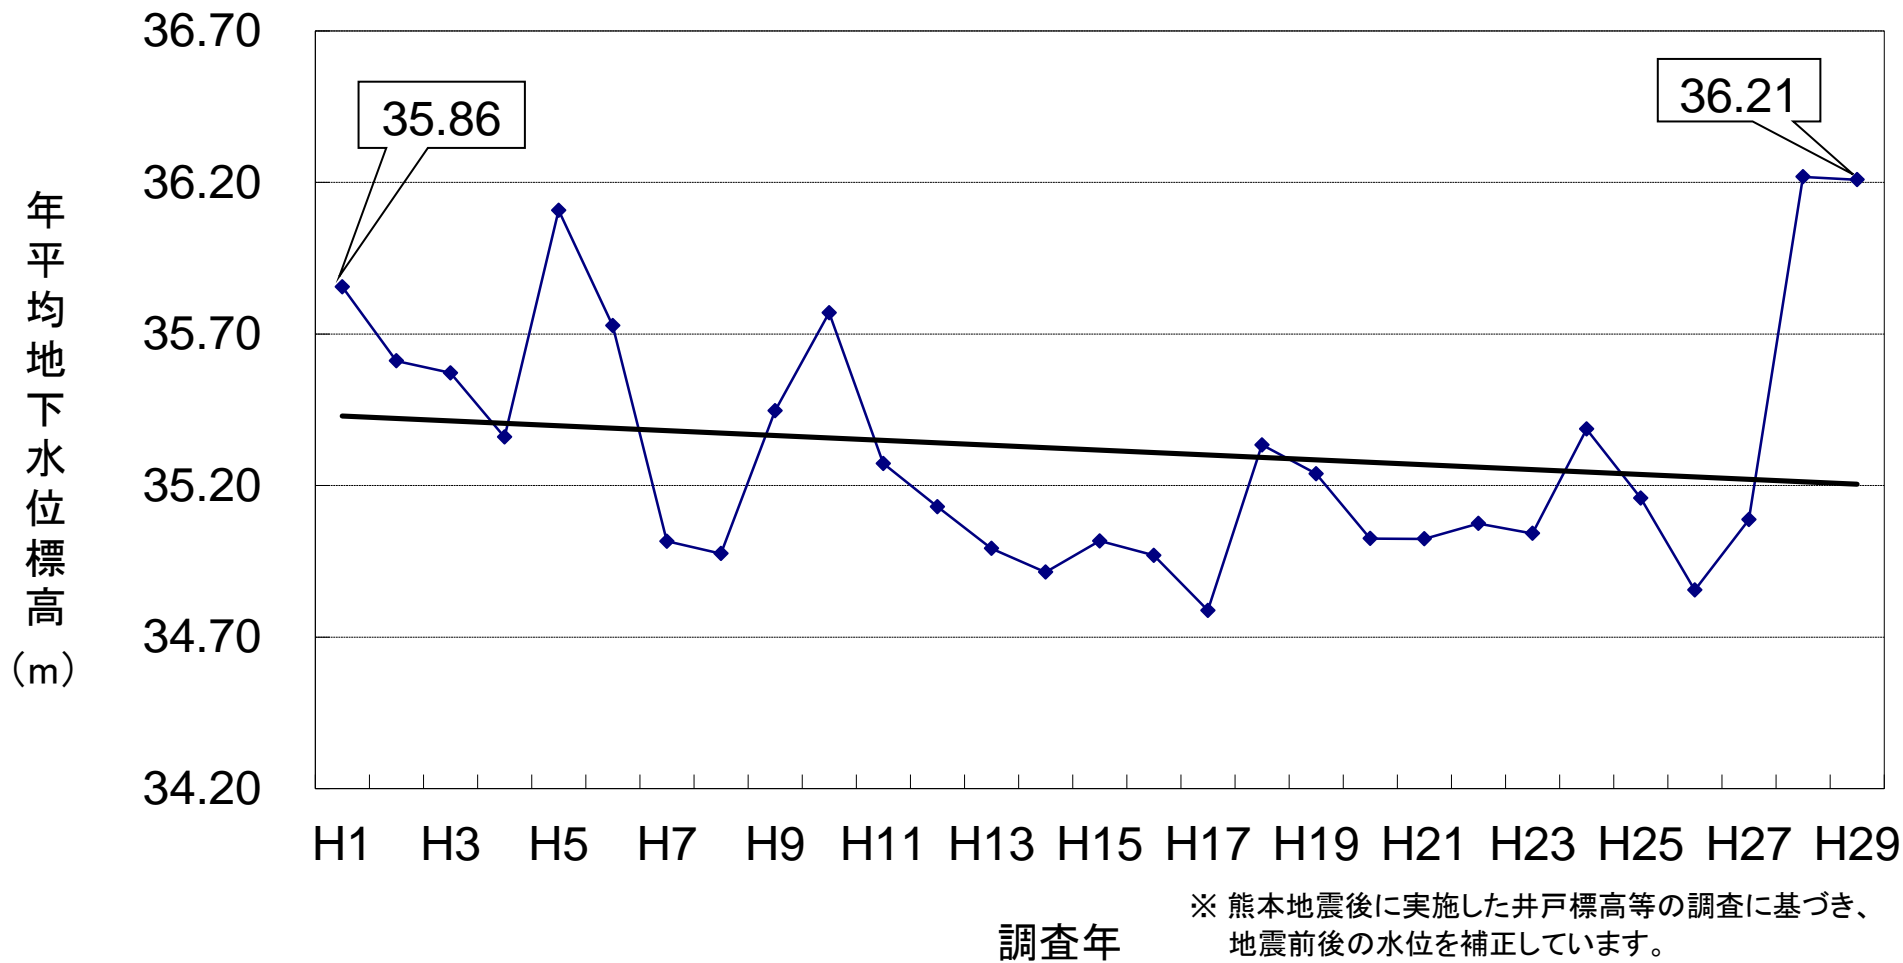
※ 熊本地震後に実施した井戸標高等の調査に基づき、地震前後の水位を補正しています。  
地震前:+0.08 m 地震後:+0.11 m
