⑫出水観測井

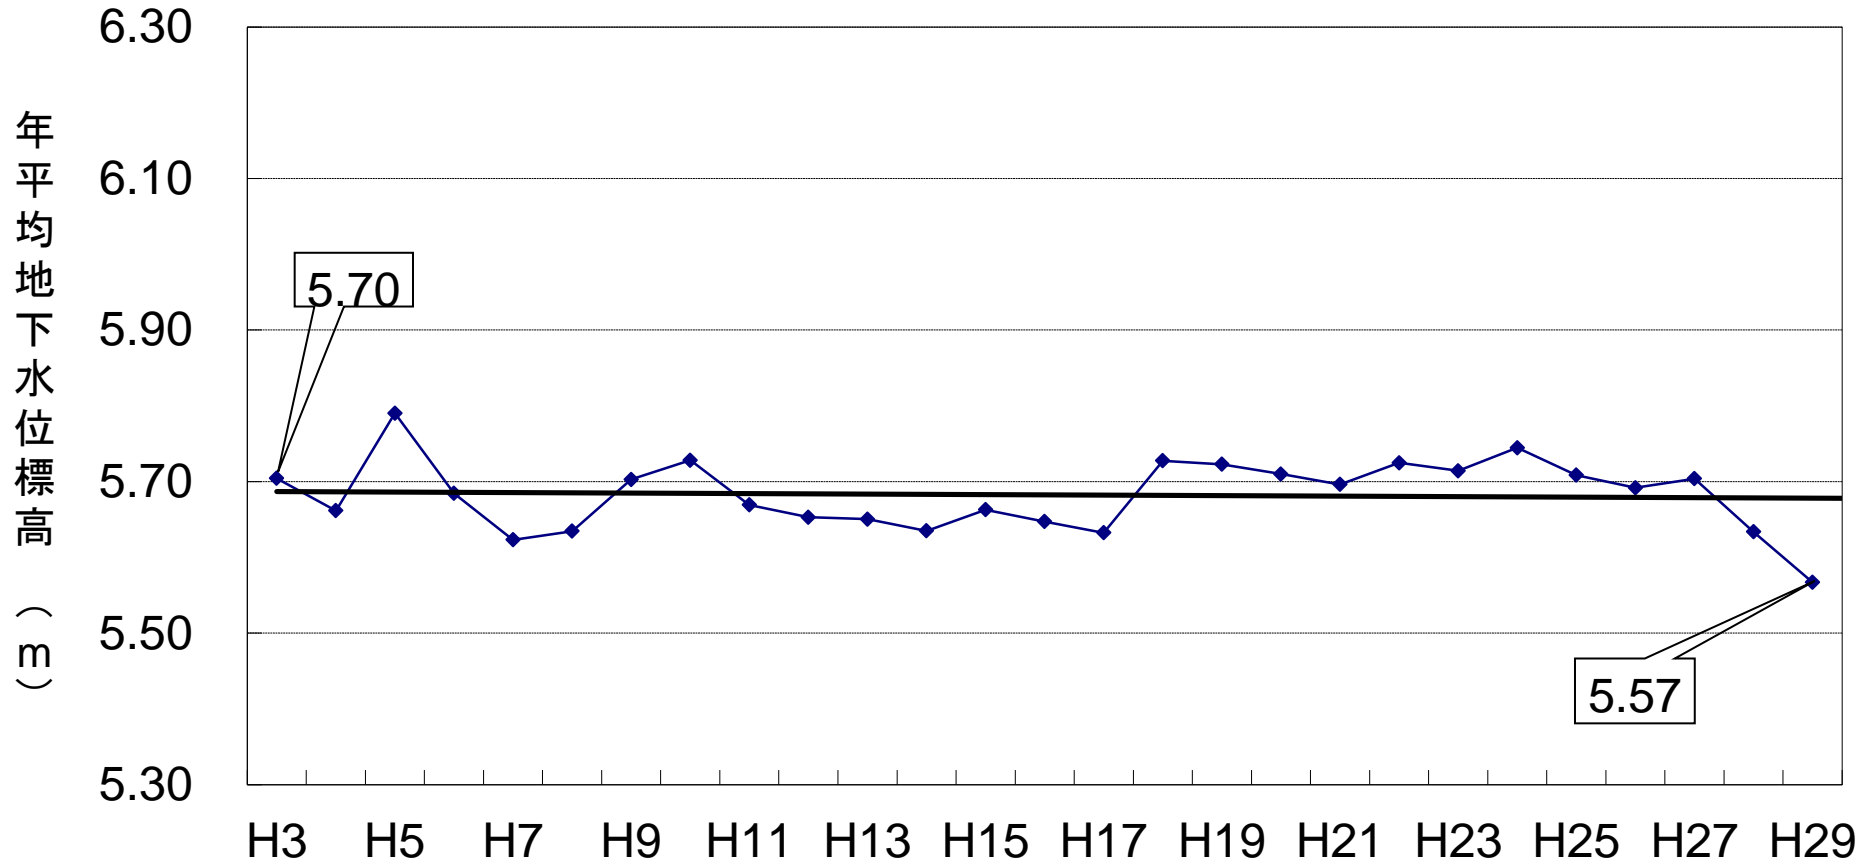
※ 熊本地震後に実施した井戸標高等の調査に基づき、
地震前後の水位を補正しています。
地震前:- 0.32 m 地震後:- 0.55 m
