### ㊸牛水観測井

◆ 年平均地下水位  
— トレンド(地下水位)

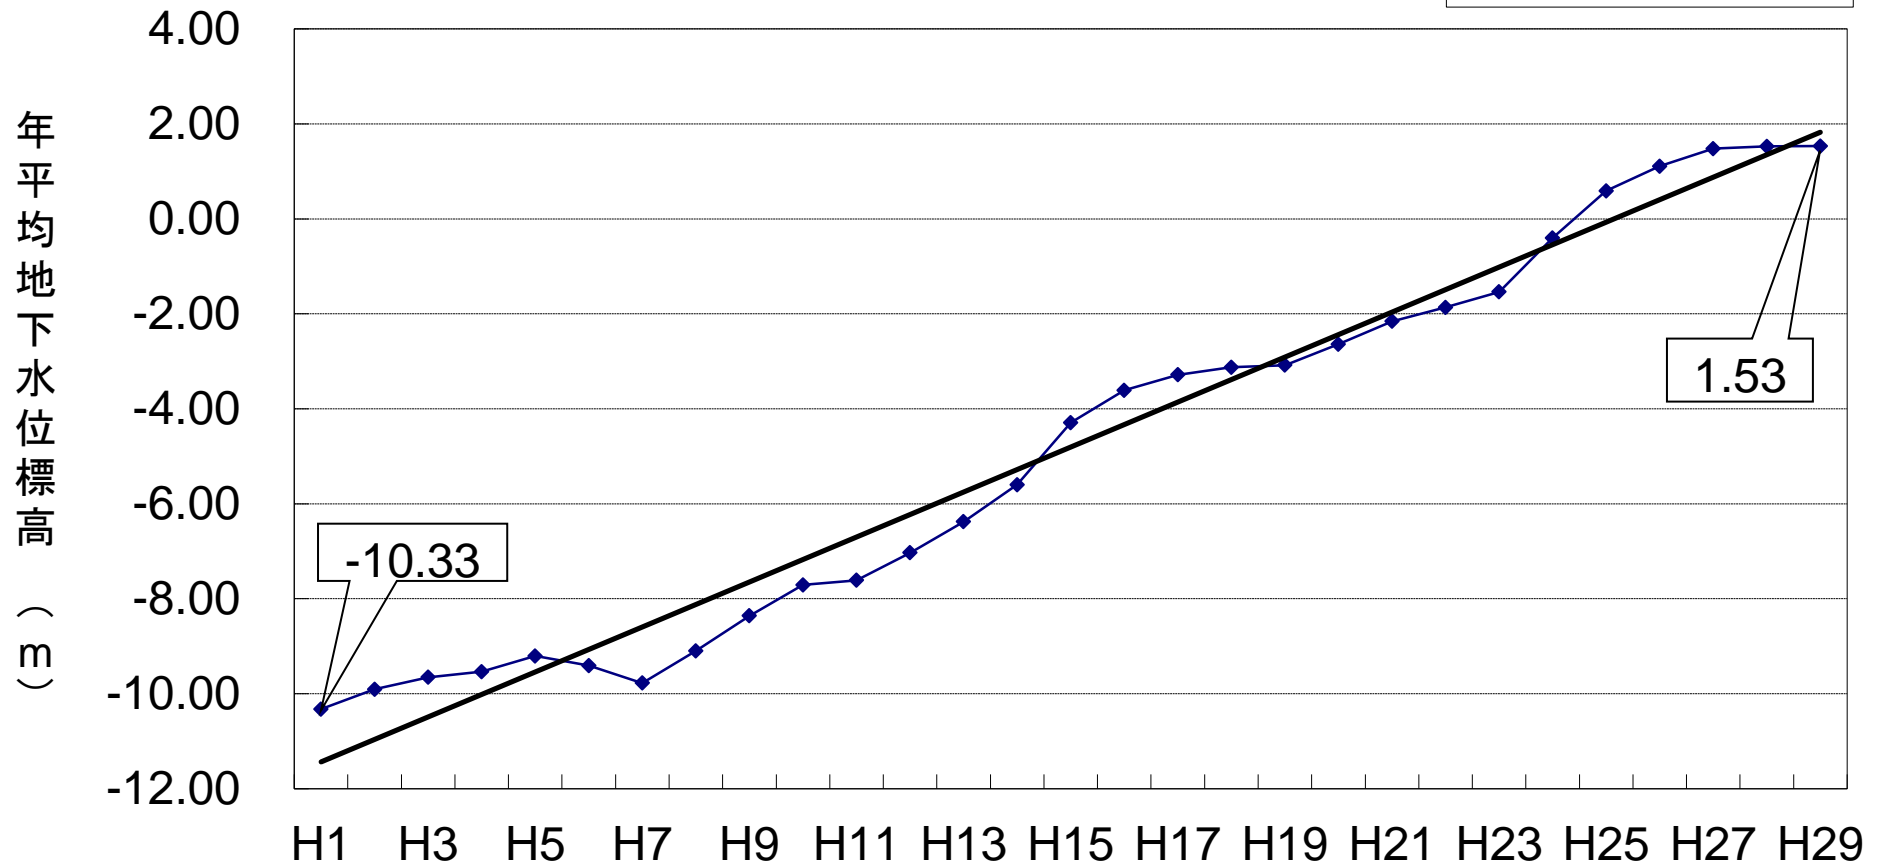
※ 熊本地震後に実施した井戸標高等の調査に基づき、地震前後の水位を補正しています。  
地震前:- 0.85 m 地震後:- 0.85 m
