㊸本渡観測井

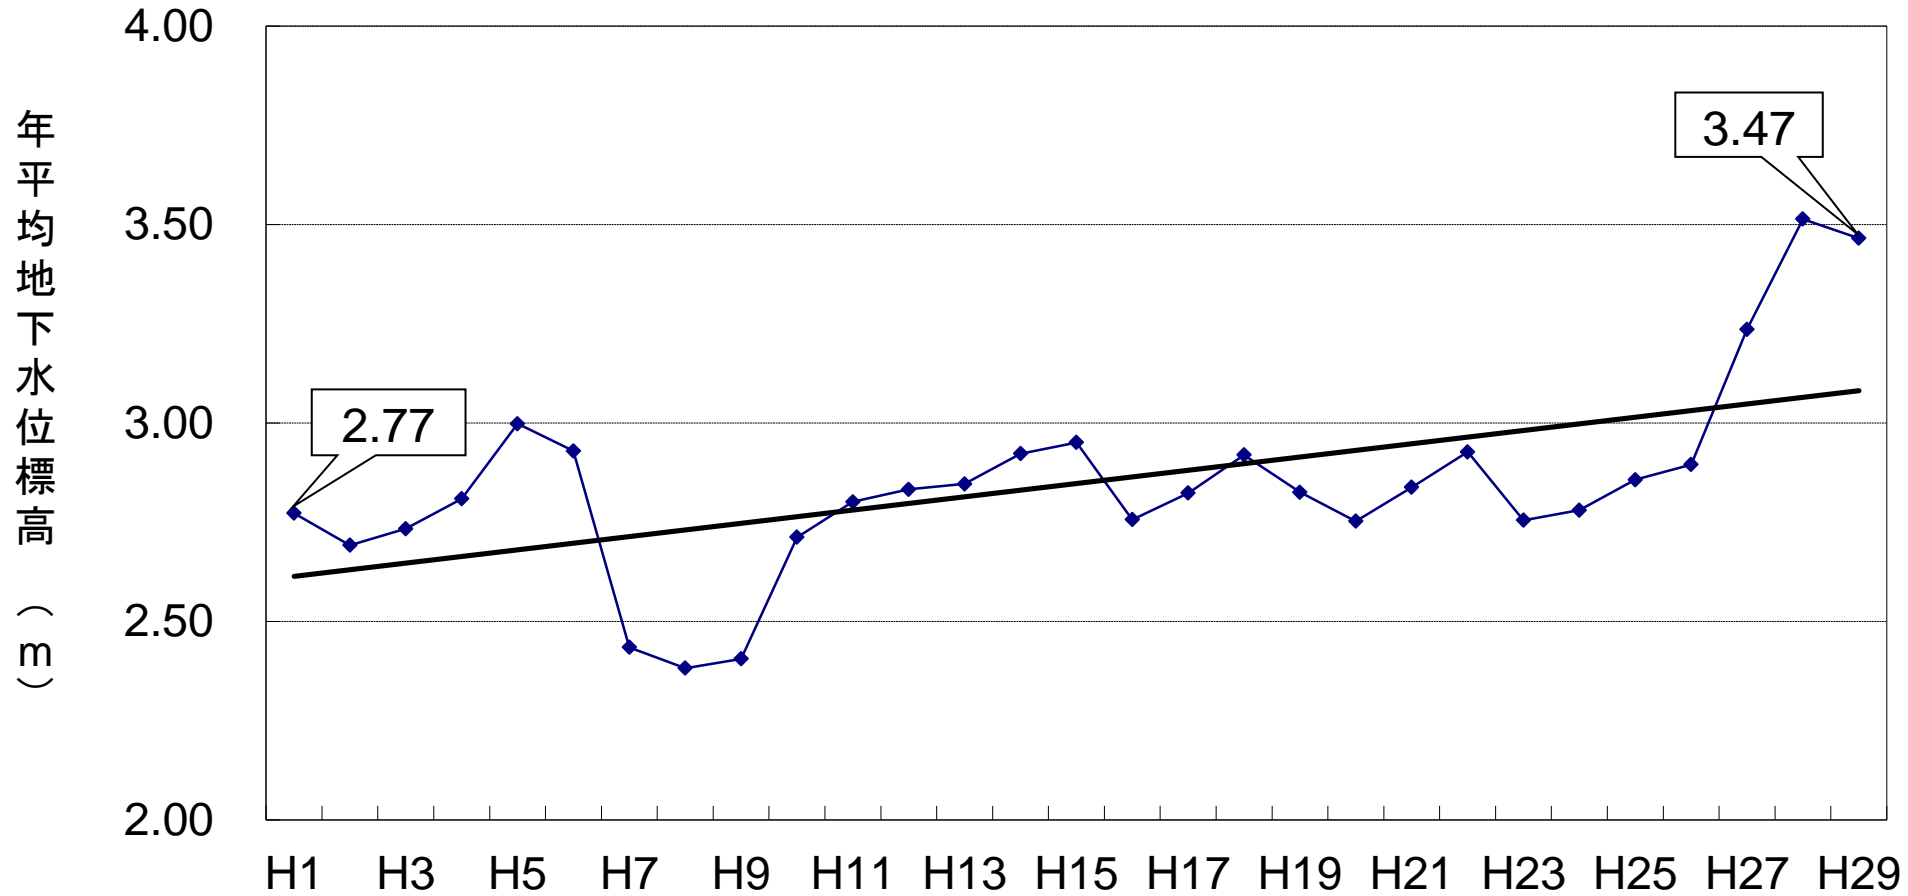
※ 熊本地震後に実施した井戸標高等の調査に基づき、地震前後の水位を補正しています。
地震前: ± 0.00 m 地震後: +0.15 m
