②1 古閑浜観測井

◆ 年平均地下水位
 — トレンド(地下水位)

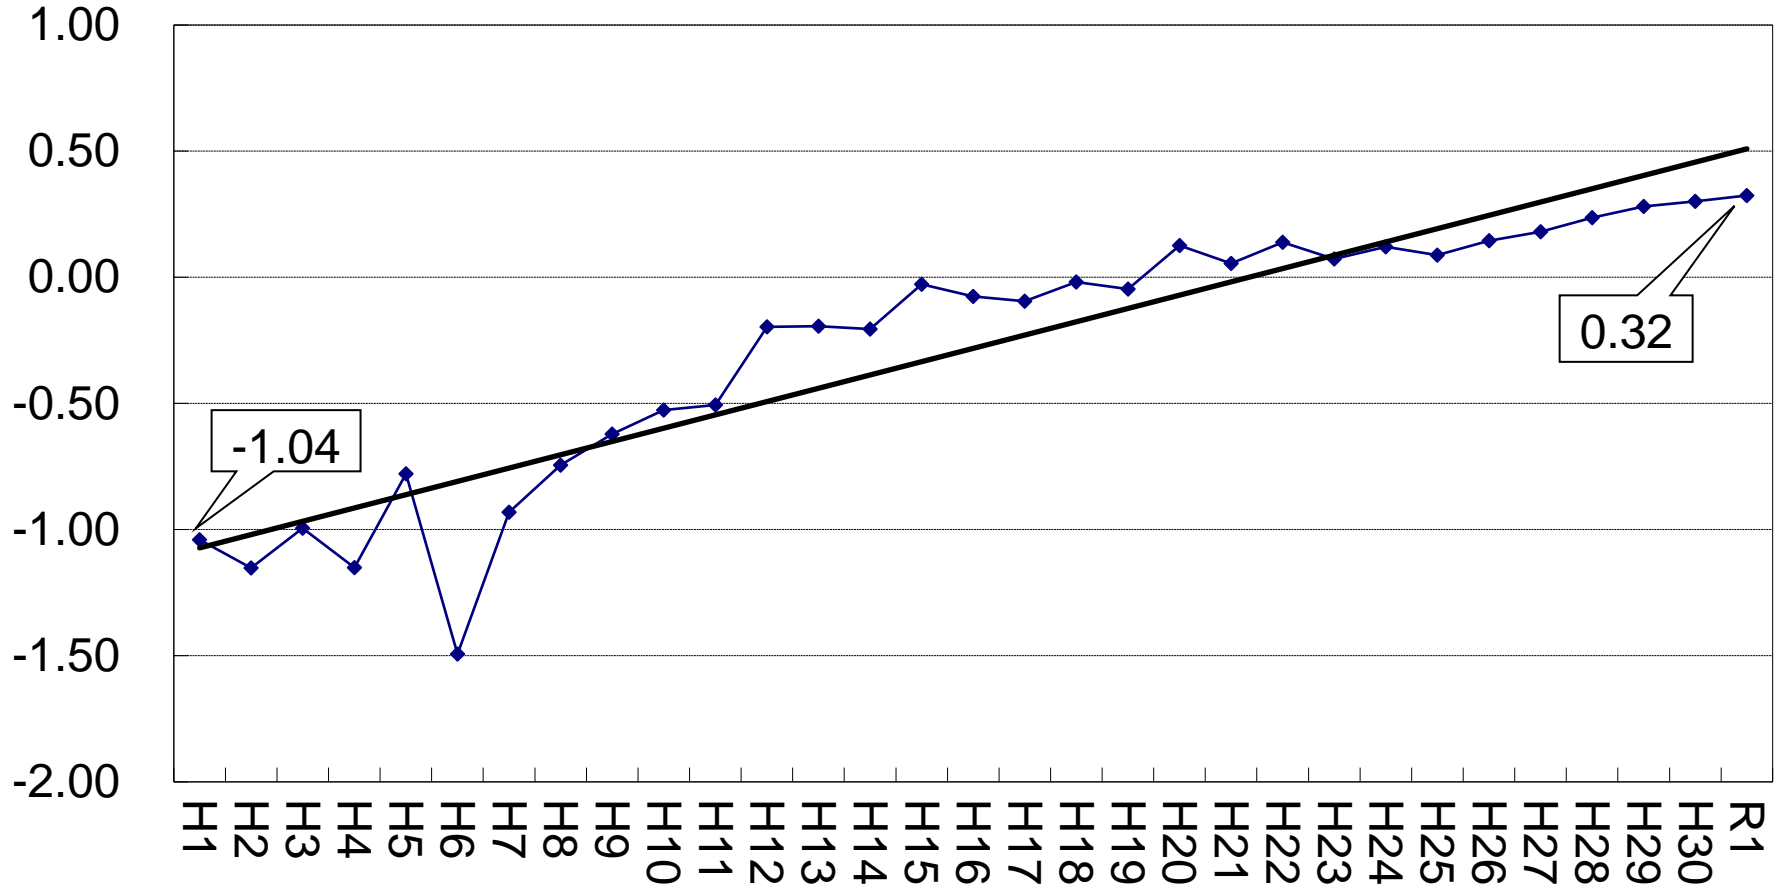
年平均地下水位標高 (m)

※ 熊本地震後に実施した井戸標高等の調査に基づき、地震前後の水位を補正しています。
 地震前: +0.28 m 地震後: +0.28 m
