### ③〇一の宮観測井

◆ 年平均地下水位

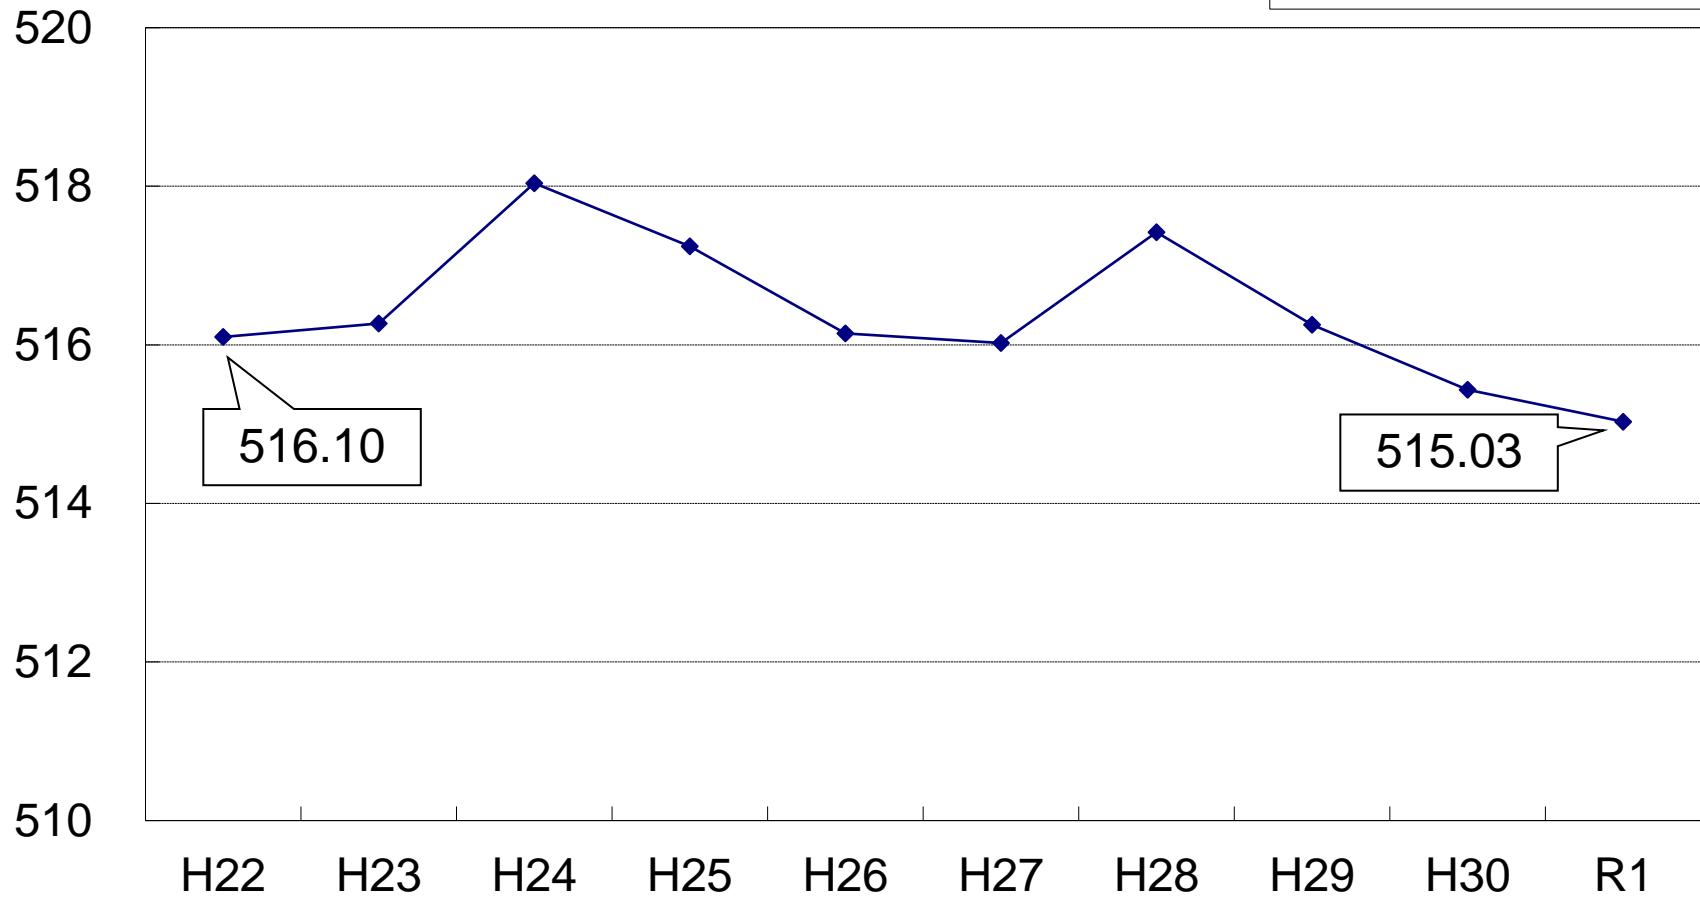
年平均地下水位標高 (m)

※ 熊本地震後に実施した井戸標高等の調査に基づき、  
地震前後の水位を補正しています。  
地震前:+ 0.29 m 地震後:+ 0.21 m
